ОПЫТ ПРИМЕНЕНИЯ
НОВЫХ ЗАЩИТНЫХ
ПОКРЫТИЙ
ТЕХНОЛОГИЧЕСКОГО
ОБОРУДОВАНИЯ

ООО «ГАЗПРОМ ДОБЫЧА АСТРАХАНЬ»

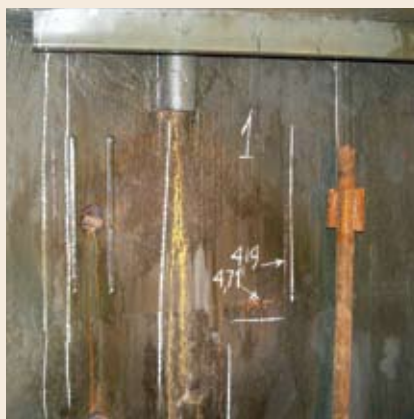
Рис. 1. Повреждения металла, абсорбер ЗУ272С01 (2006 год).

При сравнении рис. 1–2 видно, как повреждение металла за 1 год (4-й год эксплуатации покрытия) увеличилось в глубину с 4,71 мм до 7,3 мм. На рис. 3–4 увеличение повреждений металла в глубину за этот же год составило с 3,55 мм и 3,9 мм до 6,6 мм и 5,6 мм соответственно. Таким образом, локальные скорости коррозии металла в дефектных зонах металлizationного покрытия не только достигают высоких значений (1,5 – 2 мм/год) в расчете на весь срок его эксплуатации (в данном случае около 4 лет), но и отмечаются особенно высоким ростом после 3 лет применения покрытия (2,5–3 мм/год).

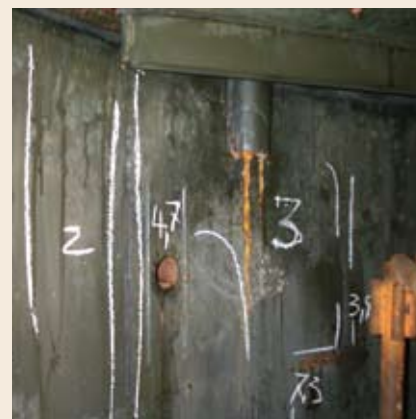
Рис. 2. Повреждения металла, абсорбер ЗУ272С01 (2007 год).

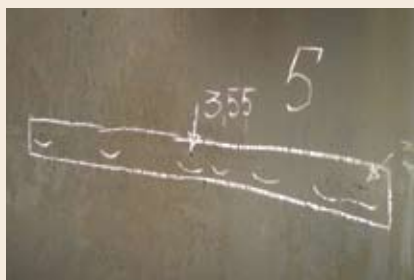
Рис. 3. Повреждения металла, абсорбер ЗУ272С01 (2006 год).

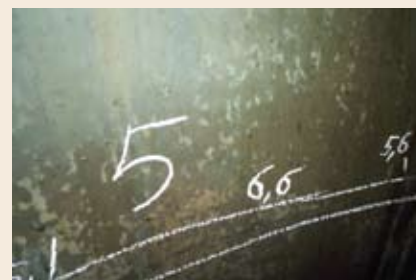
Рис. 4. Повреждения металла, абсорбер ЗУ272С01 (2007 год).

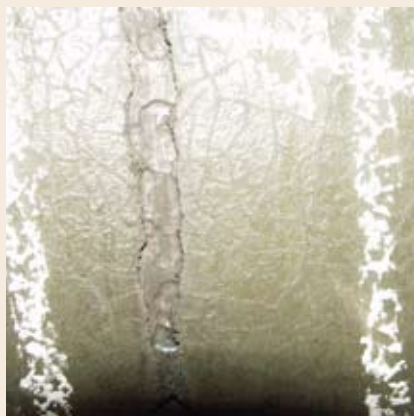
Рис. 5. Повреждения металла внутри дефекта покрытия (прямолинейная «борозда»).

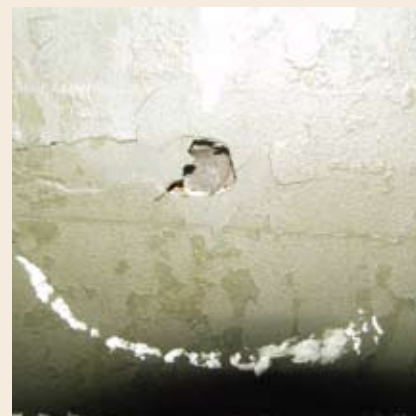
Рис. 5. Повреждения металла внутри дефекта покрытия («пробой»).
