Б.А. Ерехинский; П.А. Калачихин¹, e-mail: pakalachikhin@viniti.ru¹ Федеральное государственное бюджетное учреждение науки «Всероссийский институт научной и технической информации» Российской академии наук (Москва, Россия).

Опыт восстановления работоспособности фонтанной арматуры на Астраханском газоконденсатном месторождении

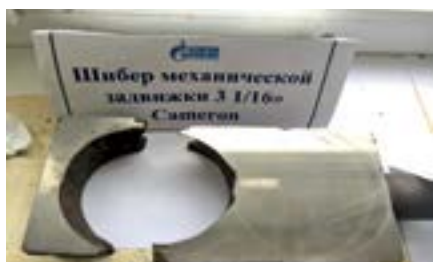
Опыт эксплуатации импортных ФА на АГКМ с 1987 г. показал, что, несмотря на высокое качество материалов и изготовления ФА по стандартам API, отдельные узлы подвержены эрозионно-коррозионному износу различной степени интенсивности. Степень износа зависела как от технологической нагруженности деталей, так и от срока эксплуатации (рис. 1). Кроме того, было отмечено несоответствие фактического качества оборудования различных производителей.

Рис. 1. Пример разрушения шибера задвижки фонтанной арматуры
Fig. 1. An example of destruction of the gate of the production treble

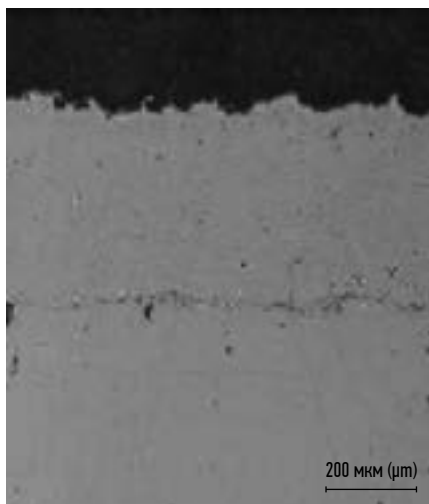
Рис. 2. Снимок микрошлифа газотермического покрытия из материала WC/CO/Cr при увеличении с помощью электронного микроскопа

1 %, а микротвердость – 900–1200 HV. На микрошлифе газотермического покрытия из WC/CO/Cr при увеличении с помощью электронного микроскопа отмечается высокая плотность и однородность покрытия толщиной 250 мкм (рис. 2).

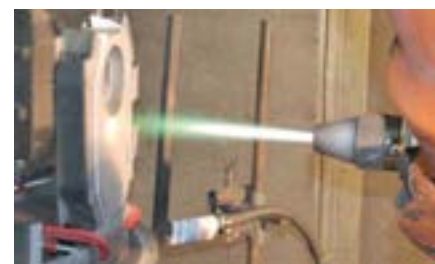
Рис. 3. Технологическая операция по нанесению газотермического высокоскоростного напыления по технологии HVOF

В рамках технологической кооперации отечественными производителями запасных частей было организовано нанесение защитного покрытия на основе материала WC/CO/Cr на заготовки шибера и уплотнительных колец. Нанесение покрытия проводилось методом газотермической металлизации по технологии высокоскоростного напыления HVOF (от англ. high velocity oxygen fuel – кислородное топливо для высокоскоростного напыления). После нанесения газотермического покрытия производились шлифовка и полировка напыленного слоя, а также притирка уплотнительных колец. Толщина покрытия составляла 250–350 мкм. Контроль нанесенного покрытия на предмет растрескивания и наличия сквозных пор проводился методом цветной дефектоскопии и по образцам-свидетелям. По данным заводского контроля, адгезия нанесенного защитного покрытия из WC/CO/Cr к металлу подслоя составляла более 90 МПа, пористость – менее

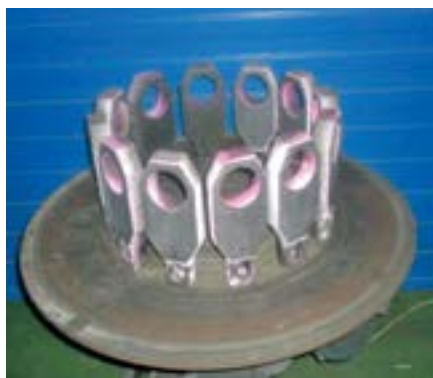
Детали (шиберы) после нанесения газотермического покрытия проверяются методом цветной дефектоскопии (рис. 4).

Рис. 4. Цветная дефектоскопия шиберов
Fig. 4. Dye penetrant examination of gates

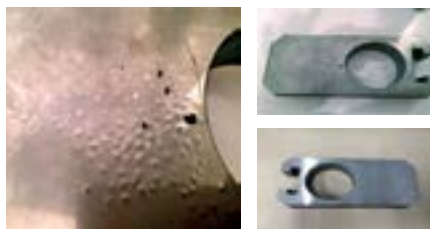
При проведении работ по диагностированию оборудования в соответствии с требованиями Федерального закона № 116-ФЗ от 21.07.1997 «О промышленной безопасности опасных производственных объектов» [3] на АГКМ отмечена негерметичность пневмозадвижки 31/16" на ФА производства ANSON. Срок эксплуатации ФА до выявления дефекта составлял 36 мес. При разборке неисправной задвижки были обнаружены дефекты на поверхности шибера: растрескивание, пузырение и частичное разрушение защитного металлизационного слоя заводского покрытия (рис. 5).

Рис. 5. Шибер ANSON с дефектом до и после ремонта
Fig. 5. ANSON gate with defect before and after repair

Была разработана программа восстановления и опытно-промышленного испытания шибера после ремонта. Задача по восстановлению усложнялась наличием эффекта наводороживания структуры металла детали, а также отсутствием заводских чертежей. Восстановление шибера было поручено специалистам ЗАО «Плакарт», на заводе которого поврежденное заводское покрытие было снято и нанесено новое покрытие из материала WC/CO/Cr методом газотермического напыления по технологии HVO. Толщина покрытия составила 350 мкм. Затем нанесенное покрытие было отшлифовано в размер.

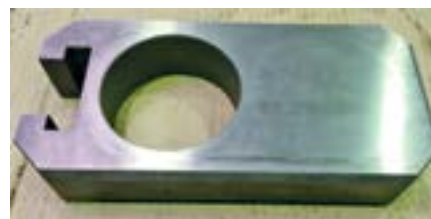
Отремонтированный шибер согласно программе испытаний был смонтирован в задвижку, которая в период с 13.04.2015 по 02.12.2015 прошла опытно-промышленную эксплуатацию на скв. 6833 АГКМ. После демонтажа, повторной разборки задвижки и проведения контрольных мероприятий было установлено, что на поверхности шибера в зоне уплотнения «седло – шибер» с обеих сторон шибера корро-

Рис. 6. Отремонтированный шибер ANSON после испытаний на эксплуатационной скважине
Fig. 6. Repaired ANSON gate after testing at the production well

зионных, эрозионных и механических повреждений не выявлено. Отмечено изменение цвета покрытия без изменения его механических свойств. По результатам опытно-промышленной эксплуатации был сделан вывод, что износостойкое покрытие шибера пневмозадвижки 31/16" API 6A 10000 psi фирмы ANSON, отремонтированного ЗАО «Плакарт» с применением технологии HVOF, прошло испытание в объеме, предусмотренном программой испытаний, с положительным результатом (рис. 6).
