ПРОЧНОСТЬ И ТРЕЩИНОСТОЙКОСТЬ КОЛЕС ЦЕНТРОБЕЖНЫХ КОМПРЕССОРОВ

Durability and crack resistance of the wheels of centrifugal compressors

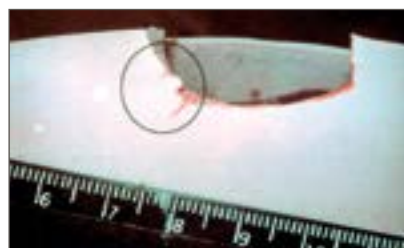
Наиболее распространенными являются повреждения колес усталостного происхождения (рис. 1).

Рис. 1. Внешний вид поврежденного диска из сплава VT20L
Fig. 1. External view of fracture of the disc made from VT20L alloy

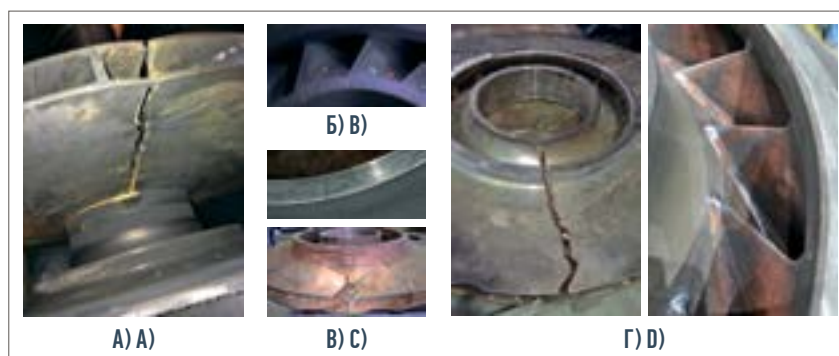
На рис. 2 показаны повреждения колес компрессоров после экс-

плуатации в течение 2000–3000 ч. Видно, что повреждения колес наблюдаются как в виде полного их разрушения по радиусу, так и в виде трещин на ступице и на кромках лопаток. Колеса разных ступеней компрессора имеют типовую конструкцию и размеры (наружный диаметр – 750 мм, посадочный диаметр колеса на вал – 225 мм), изготавливаются

Рис. 2. Повреждения колес 1–4-й ступеней компрессора:
а) 1-я ступень; б) 2-я ступень; в) 3-я ступень; г) 4-я ступень
Fig. 2. Fracture of the wheels of the 1st – 4th stages of the compressor:
a) 1st stage; b) 2nd stage; c) 3rd stage; d) 4th stage

Резюмируя полученные результаты расчетов НДС и прочности колеса компрессора, можно утверждать, что описанные разрушения (рис. 2) в условиях отсутствия гидроударов от попадания в компрессор значительных количеств конденсата и отсутствия коррозионно-активной среды не могли иметь место. Таким образом, наблюдавшиеся в

условиях эксплуатации центробежных компрессоров в составе ДКС повреждения колес связаны с некондиционными условиями, вызывающими коррозионное растрескивание и гидроудары.

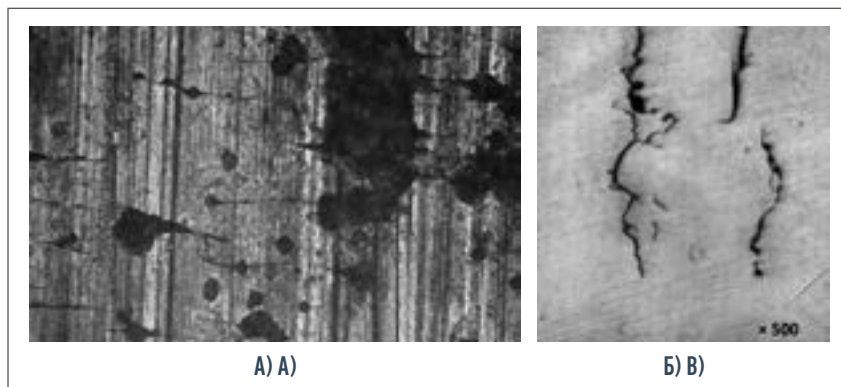
На металле колеса 2-й ступени с визуально наблюдаемой на ступице трещиной были обнаружены язвы и микротрещины (рис. 4а), а также видна ветвистость макротрещины (рис. 4б), однозначно свидетельствующие о том, что причиной повреждений этого колеса является коррозионное растрескивание [6]. Анализ состава перекачиваемого газа, регламентированного техническим заданием, показал, что в нем содержится 2,97 % углекислого газа и 0,08 % сероводорода, которые при наличии конденсата являются средой, вызывающей в напряженном состоянии в несколько раз меньшие значения предела текучести, в результате чего реализуются процессы коррозионного растрескивания металла.

Рис. 4. Дефекты на ступице колеса 2-й ступени:
а) микроструктура поверхности ступицы; б) трещина на ступице (без травления)
Fig. 4. Defects at the 2nd stage wheel hub:
a) microstructure of the hub's surface; b) a crack at the hub (no etching)

Тем не менее появление обнаруженных на ступице колеса трещин вполне объясняется процессами коррозионного растрескивания при расчетных значениях напряжений и наличии коррозионной среды.

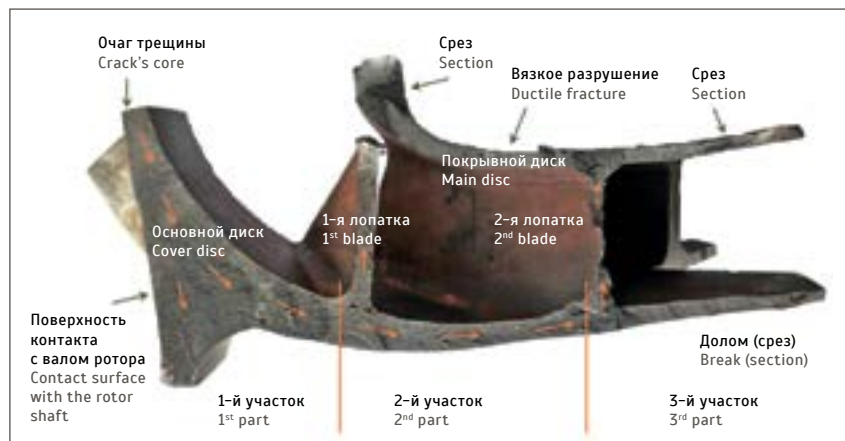
Рис. 5. Развитие разрушения колеса 1-й ступени
Fig. 5. Development of the 1st stage wheel fracture

жена в радиальном направлении и состоит из трех зон (рис. 5):

- первая зона занимает всю ступицу от контактной поверхности с валом ротора до сварного шва приварки 1-й лопатки к основному диску;
- вторая зона расположена между швами приварок 1-й и 2-й лопаток;
- третья зона является зоной долома и занимает площадь от сварного шва приварки 2-й лопатки до внешней кромки основного диска.

- очаг разрушения колеса 1-й ступени находится на ступице основного диска;
- излом макроскопически хрупкий;
- наличие шевронного узора на всех участках разрушения свидетельствует о высокой скорости разрушения. Линии остановки фронта трещины в 1-й зоне свидетельствуют о наличии циклического характера приложения нагрузки в процессе разрушения.

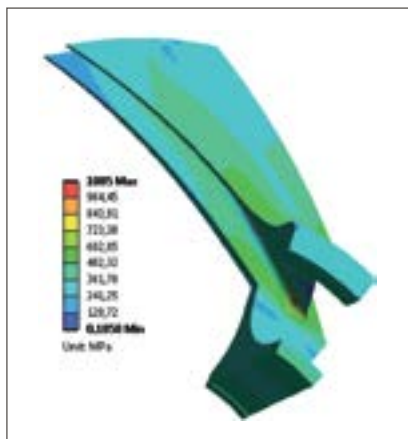
Рис. 6. Распределение полей интенсивности напряжений по Мизесу при вращении колеса с частотой 8500 об/мин, МПа. Решение задачи в упругой постановке

Распределение полей интенсивности напряжений по Мизесу, полученное при решении задачи в упругой постановке, представлено на рис. 6. Область локализации максимальных напряжений соответствует местоположению сочленения входной кромки лопатки с основным диском. Максимальные значения достигают 1085 МПа, что превосходит предел текучести, однако не достигает предела временного сопротивления.

Следует отметить, что без учета локальных концентраторов напряжений условие норм прочности с коэффициентом запаса 1,3 по отношению к пределу текучести в данном случае удовлетворяется.

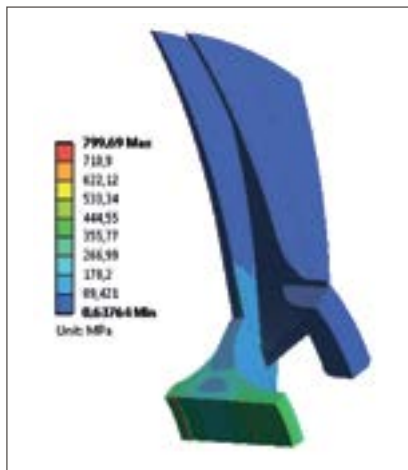
Рис. 7. Распределение полей интенсивности напряжений по Мизесу при посадке колеса на вал, МПа
Fig. 7 Distribution of the von Mises stress intensity fields when a wheel is placed on the shaft, MPa

Интенсивность напряжений на торцевой поверхности ступицы основного диска (место зарождения трещины в реальности) достигает 410 МПа (менее половины предела текучести).

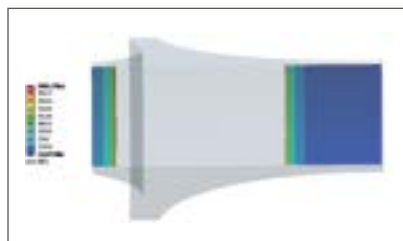
Распределение контактных давлений показано на рис. 8. Наблюдается плотное прилегание контактирующих поверхностей по всей области потенциального соприкосновения колеса с валом.

Рис. 8. Распределение контактного давления на ступице при посадке колеса на вал, МПа

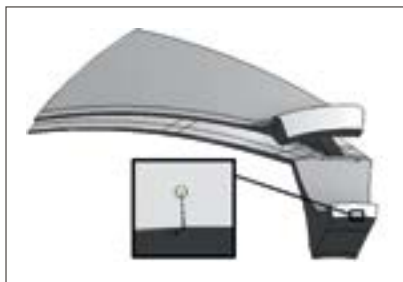
В качестве примера на рис. 9 показана радиальная трещина на торцевой поверхности ступицы основного диска, имевшая форму четверти окружности. Начальный размер трещины составил 3 мм. В расчетах трещиностойкости определялись распределения значений КИН (K_I , K_{II} , K_{III}) вдоль фронта трещины, и максимальное по фронту трещины значение эквивалентного КИН, вычисленного в соответствии с выражением скорости освобождения энергии, сравнивалось с $K_{IC} = 69 \text{ МПа м}^{1/2}$.

- для радиальной трещины, возникшей на торцевой поверхности ступицы основного диска со стороны входа газа, доминирующей является I мода разрушения (нормального отрыва). Максимальное значение K_I превосходит K_{II} и K_{III} более чем в 50 раз;
- характер распределения K_I вдоль фронта трещины на ступице указывает на преобладание направления распространения подобной трещины вдоль радиуса (не вдоль оси);
- рассматриваемая макротрещина на ступице длиной 3 мм при условии отсутствия коррозии не будет распространяться при

Рис. 9. Трещина на торцевой поверхности ступицы колеса 3-й ступени
Fig. 9. A crack at the end surface of the 3rd stage wheel hub

заданных условиях нагружения, так как $K_I = 23,7 \text{ МПа м}^{1/2} < K_{IC} = 69 \text{ МПа м}^{1/2}$;

Анализ условий эксплуатации показал, что обнаруженная в колесе 3-й ступени трещина длиной 45 мм имеет коррозионную природу возникновения, вызванную тем, что компрессор был остановлен после полного разрушения колеса 1-й ступени, и колесо 3-й ступени находилось в стадии предразрушения.
