Б.А. Ерехинский¹, В.И. Чернухин¹, К.А. Попов², А.Г. Ширяев³, С.А. Рекин³, С.Г. Четвериков³¹ ПАО «Газпром» (Санкт-Петербург, Россия).² ООО «Газпром добыча Надым» (Надым, Россия).³ ПАО «ТМК» (Москва, Россия).

ТРУБЫ НЕФТЯНОГО СОРТАМЕНТА, СТОЙКИЕ ПРОТИВ УГЛЕКИСЛОТНОЙ КОРРОЗИИ

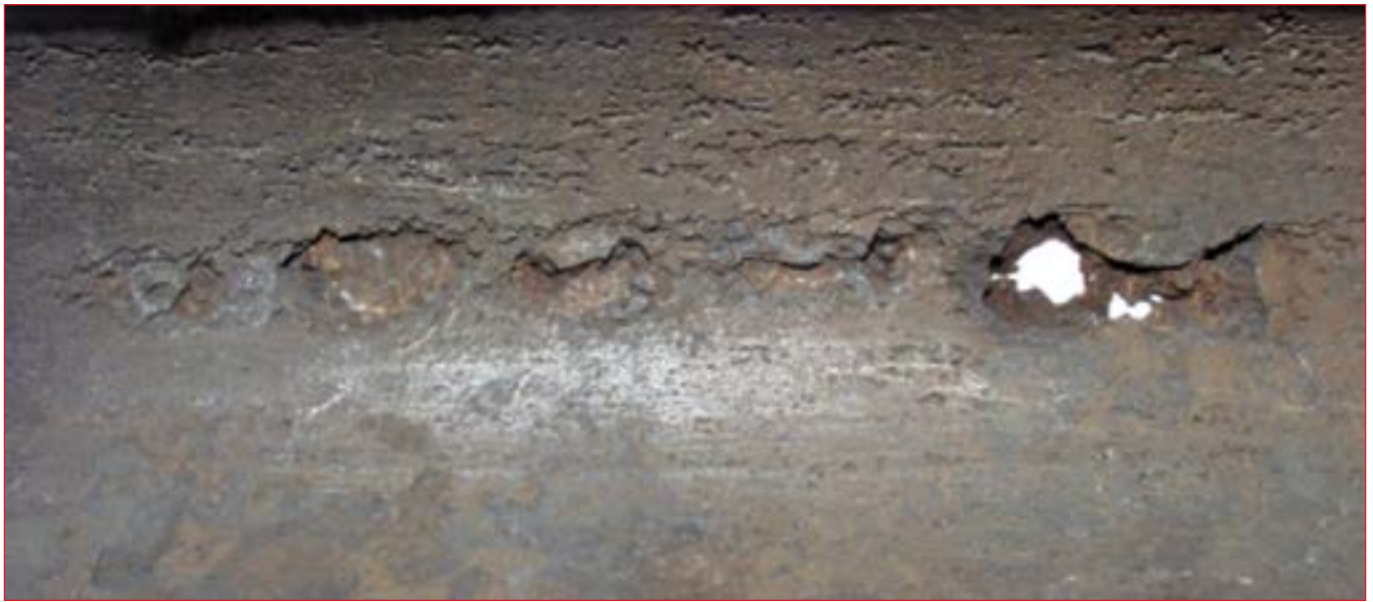
Для исследования были отобраны фрагменты труб с дефектами в виде язв на внутренней поверхности и сквозных отверстий. Изучались продукты коррозии, образовавшиеся на внутренней поверхности труб в процессе эксплуатации, и структура металла труб. Исследования проводились методами рентгеноструктурного анализа, оптической

Рис. 1. Общий вид участка трубы с дефектами

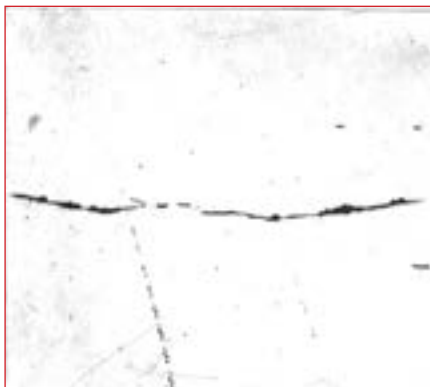
Сталь во всех исследованных образцах была достаточно чистой в отношении неметаллических включений – на нетравленном шлифе видны очень мелкие частицы, не более 10 мкм. Наблюдались отдельные включения размером до 30 мкм и очень редкие строчки, вытянутые вдоль направления деформации, длиной до 50 мкм (рис. 2).

Рис. 2. Строчки вытянутых вдоль оси трубы (в направлении деформации) неметаллических включений (при 500-кратном увеличении)

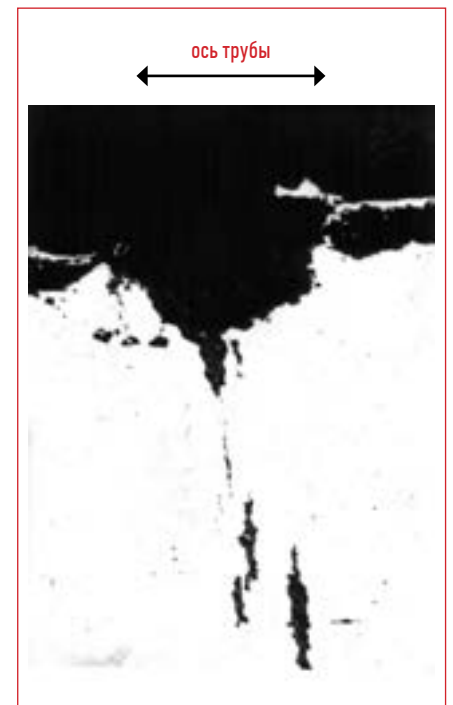
Рис. 4. Продольный шлиф (нетравленный образец). Коррозионные язвы и трещины в подповерхностном слое внутренней стенки трубы. Поперечное по отношению к направлению деформации трубы расположение трещин

В дефектной зоне на нетравленном продольном шлифе под слоем продуктов коррозии виден слой металла, язвы и трещины в подповерхностном слое (рис. 4). Поперечное по отношению к оси трубы расположение трещин свидетельствует о том, что одной из причин их появления в процессе коррозии могли служить растягивающие напряжения, действующие на трубы.

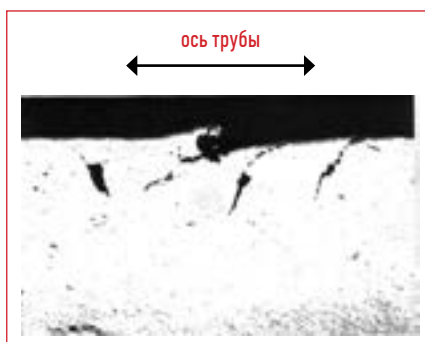
Поскольку внутренняя стенка трубы была сильно загрязнена продуктами коррозии, что не позволяло выявить начало процесса, было решено начать исследование со значительно менее окисленной внешней стенки. На фотографии ее продольного шлифа (рис. 5) видны трещины, направленные от поверхности вглубь металла. Одна из трещин явно зарождалась на поверхностном дефекте. Однако дальнейшего развития вглубь металла трубы трещины не получили – протяженность их мала. Таким образом, условия на внешней поверхности труб не способствовали распространению уже образовавшихся трещин вглубь металла.

Рис. 5. Трещина на внешней поверхности трубы (при 400-кратном увеличении)

ки и неметаллические включения. Появляющиеся в процессе эксплуатации на поверхности трубы мелкие трещины практически не развиваются вглубь металла на внешней поверхности (рис. 5). На внутренней поверхности трещины развиваются дальше под воздействием слабокислой среды, которая возникает в результате взаимодействия воды и углекислого газа, присутствующих в конденсате. Об этом свидетельствует присутствие карбоната железа на внутренней поверхности трубы.

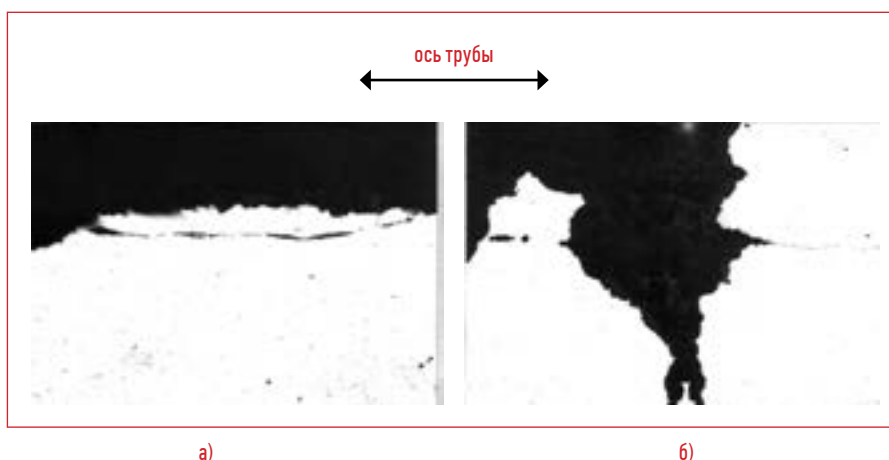
На внутренней поверхности трубы процесс происходил гораздо интенсивнее. Роль неметаллических включений в распространении процесса коррозии показана на фотографиях (рис. 6). Видно, что язвы, покрывавшие внутреннюю стенку трубы, не имели гладких краев. Внутри таких полостей процесс коррозии распространялся от язвы к язве вдоль оси трубы по неметаллическим включениям, вытянутым вдоль этого же направления. Вероятнее всего и зарождение процесса коррозионного разрушения не только на поверхностных дефектах,

связанных с обработкой, но и на неметаллических включениях. На рисунке 6а видна строчка неметаллических включений у внутренней стенки трубы. Именно эта строчка в месте выхода на поверхность служит зародышем для образования коррозионной трещины, а в дальнейшем способствует распространению трещины вдоль оси трубы. Учитывая все изложенное, можно предположить, что появление сквозных отверстий в стенке трубы происходило по следующей схеме. Причиной появления трещины в каждом конкретном месте поверхности являются дефекты обработ-

В коррозионно-активной среде внутри трубы поверхность трещин корродирует, образуются и растут язвы. При пересечении такой язвой строчки неметаллических включений коррозия распространяется и по осевому направлению (рис. 6). В результате появляются подповерхностные коррозионные дефекты (рис. 6а). Металл над этими дефектами оказывается слабо связанным с основой и может отслаиваться в результате абразивного процесса (в конденсате присутствуют абразивные частицы – кварц, частицы окислов), что

Рис. 6. Внутренняя поверхность трубы. Продольный нетравленный шлиф (при 200-кратном увеличении): а) строчка неметаллических включений у края трубы; б) распространение процесса коррозии по строчкам неметаллических включений

приводит к появлению и росту язв в теле трубы вплоть до появления сквозных отверстий.

Таким образом, к появлению дефектов в трубе привел ряд факторов, основным из которых является наличие CO_2 в продукции скважины.

Для борьбы с углекислотной коррозией применяются обсадные и насосно-компрессорные трубы из сталей мартенситного класса, содержащих 13% хрома. Для эксплуатации на месторождениях, где трубы подвергаются воздействию углекислого газа и ионов хлора (морская вода), хорошие результаты показала сталь с 13% хрома, технические требования к которой
