Особенности коррозии нефтепроводных труб в условиях длительной эксплуатации в H_2S и CO_2 – содержащих средах

Ю.Н. Антипов, И.А. Шумакова, С.Ю. Платонов, В.А. Масляницын,
ЗАО «ВНИИТнефть»,

И.Г. Родионова, О.Н. Бакланова,
«ЦНИИЧермет им. И.П. Бардина»

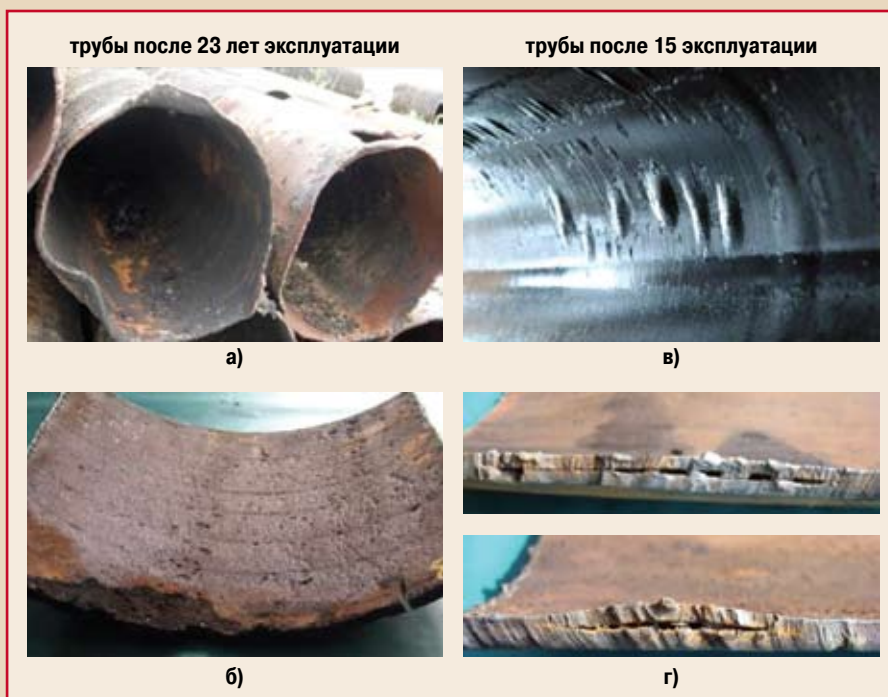
Рис. 1. Внешний вид (а, в) и характерные коррозионные повреждения (б, г) труб после 23 лет (а, б) и 15 лет эксплуатации (в, г)

Труба №1 характеризуется язвенными повреждениями внутренней поверхности (рис. 1 а, б). Размеры язв от 1 до 15 мм, при глубине до 3 мм.

Труба №2 характеризуется множественными расслоениями металла (рис. 1 в, г). При этом размеры расслоений, которые выявляются как вздутия поверхности, достигают площади 200 x 200мм.

Визуальный анализ внутренней поверхности труб показал значительное различие вида коррозионного повреждения, что, по-видимому, является следствием различного механизма коррозии.
