С.А. Сидоров, начальник производственного отдела защиты от коррозии, ООО «Газпром трансгаз Москва»

ДИАГНОСТИКА ПОДПЛЕНОЧНОЙ КОРРОЗИИ ОБЪЕКТОВ ООО «ГАЗПРОМ ТРАНСГАЗ МОСКВА»

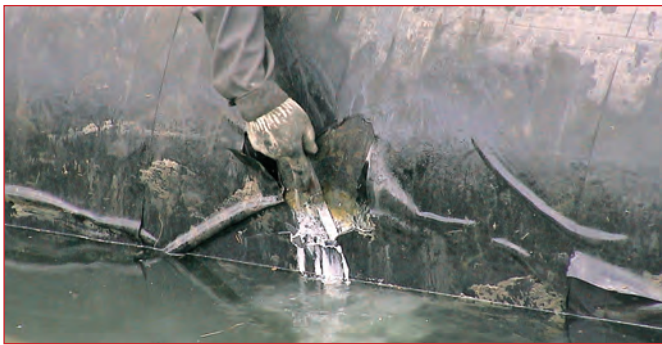
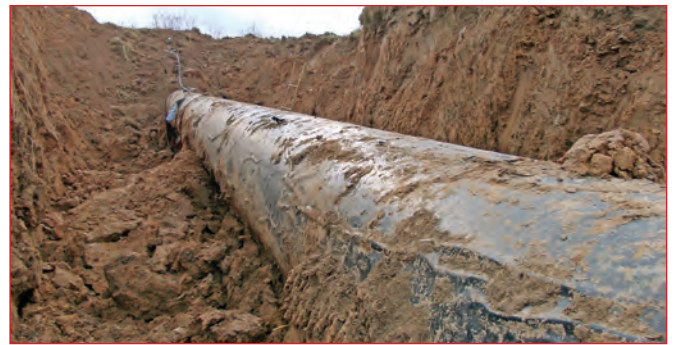
Рис. 1. Общий вид изоляционного покрытия и состояние металла на участках подпленочной коррозии (объекты – магистральные газопроводы, газопроводы-отводы, трубопроводы ПХГ)

Общей чертой в зонах коррозии явилось нарушение защитных свойств изоляции из-за утраты адгезии к металлу (рис. 1). Для выяснения причин возникновения коррозионных поражений была предпринята специальная комплексная экспертиза с привлечением лаборатории биокоррозии Института биохимии и физиологии микроорганизмов (ИБФМ) Биологического центра РАН РФ (г. Пушкино Московской обл.). Комплексная экспертиза включала:
