## ПРОДЛЕНИЕ ОСТАТОЧНОГО РЕСУРСА ТЕХНОЛОГИЧЕСКОГО ОБОРУДОВАНИЯ И МЕТАЛЛОКОНСТРУКЦИЙ С ПОМОЩЬЮ ЗАЩИТНЫХ ЛАКОКРАСОЧНЫХ ПОКРЫТИЙ

**И.И. Стулова**, Руководитель ключевых проектов по нефтепереработке/нефтехимии компании «ХЕМПЕЛЬ»

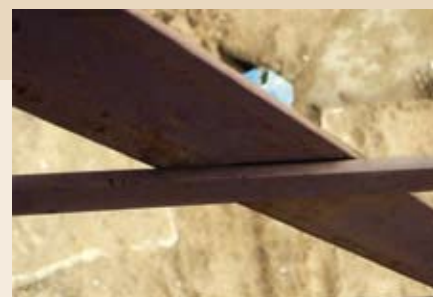
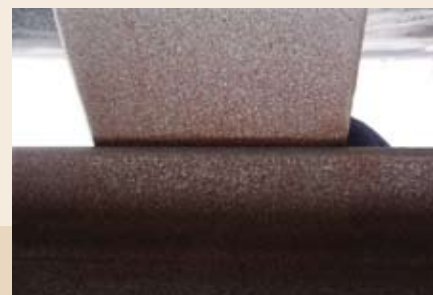
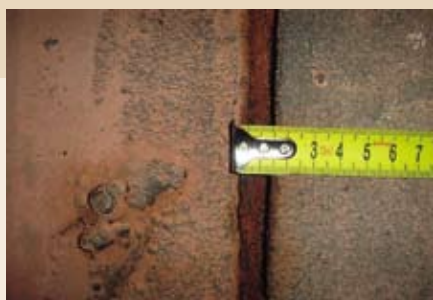
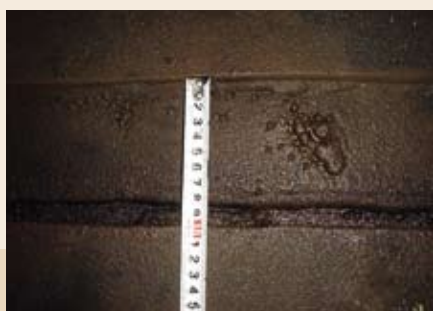
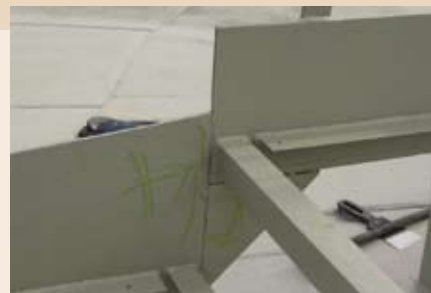
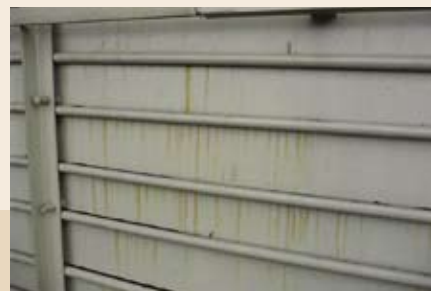
На следующих рисунках как раз и показаны все те нарушения, допущенные при изготовлении оборудования, которые неминуемо приведут к разрушению: во-первых АЗП и, как следствие, к выходу из строя самого оборудования. Скорость коррозии в местах разрушений будет иметь более высокие значения, т.к. наличие локальный характер разрушения.

Все показанные дефекты сварных соединений являются концентраторами очагов коррозии. И на стадии изготовления всегда проще и в конечном итоге дешевле исправить эти нарушения и обеспечить в дальнейшем безопасную и длительную эксплуатацию оборудования. К сожалению, не всегда заказчик идет на такие исправления, но при этом хочет получить гарантии как от поставщика краски, так и от подрядной организации, выполняющей работы по АКЗ.

ных соединениях. Это определяется разностью электродных потенциалов трех элементов сварного соединения: основной металл, сварной шов, околошовная зона (зона термического влияния). Поэтому выбор сварочных электродов и технологии сварки должен производиться с таким расчетом, чтобы три указанных элемента имели приблизительно одинаковые потенциалы. Это достигается применением соответствующих сварочных материалов.

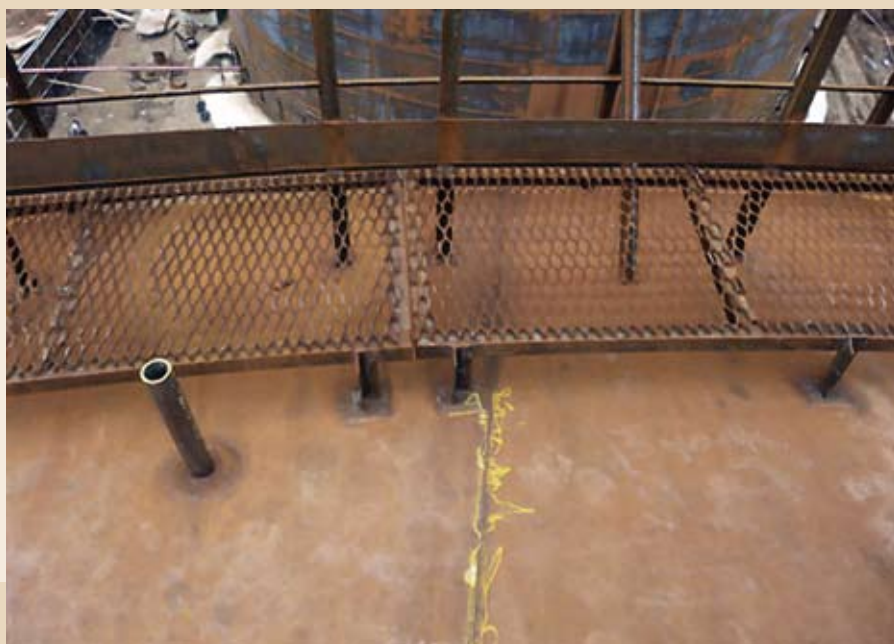
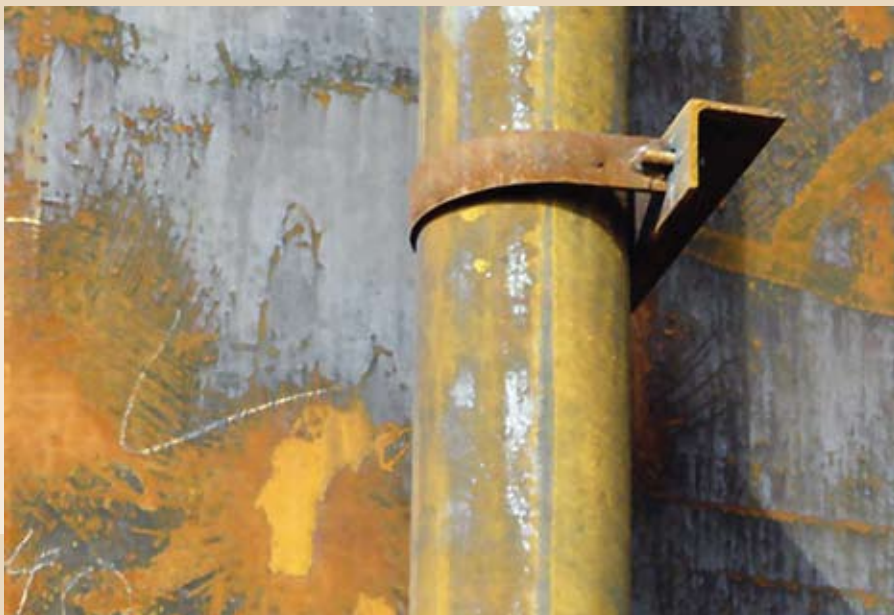
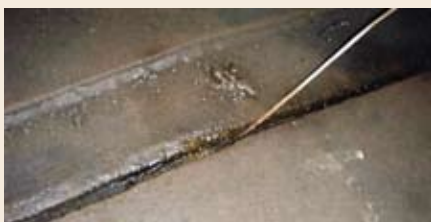
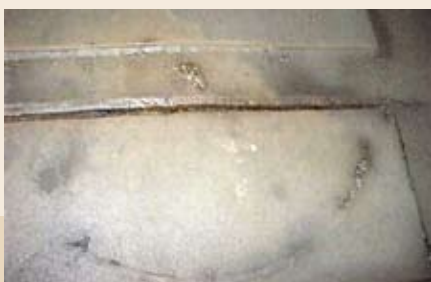
Даже глядя на эти фот, не нужно быть большим специалистом по сварке и дефектоскопии, чтобы понять, что данные сварные соединения должны быть забракованы только при визуальном контроле, не говоря про дефектоскопический контроль.

Причиной выхода из строя явилось несанкционированное выполнение сварочных работ внутри резервуара при монтаже стойки (без согласования с разработчиком проекта), качество сварки на поддается никаким комментариям, присутствуют подрезы, наплывы, сварочные брызги, различного рода наплавки, которые являются концентраторами напряжений как самого металла, так и концентраторами коррозии при нанесении ЛКП.

требований монтажной организацией, выполняющей строительные-монтажные (в т.ч. и сварочные) работы при сдаче резервуара под АКЗ, в качестве приемки технадзором заказчика этих работ, проведении визуального и дефектоскопического контроля. Работы по устранению дефектов поверхности выполняются в процессе изготовления конструкции до начала очистных работ. Только после этого резервуар по акту должен быть передан подрядной организации для выполнения АКЗ.
