ОРГАНИЗАЦИЯ КОРРОЗИОННОГО МОНИТОРИНГА НА ОБЪЕКТАХ ВТОРОГО УЧАСТКА АЧИМОВСКИХ ОТЛОЖЕНИЙ УРЕНГОЙСКОГО НЕФТЕГАЗОКОНДЕНСАТНОГО МЕСТОРОЖДЕНИЯ

В статье описывается опыт ООО «Газпром добыча Уренгой» в области разработки оригинальной системы коррозионного мониторинга на объектах добычи и подготовки продукции ачимовских отложений с учетом отсутствия проектных решений в данной сфере. Описывается процесс протекания углекислотной коррозии. Представлены основные технологические решения, разработанные специалистами Общества, позволяющие проводить измерение скорости коррозии гравиметрическим методом без изменения конструкции трубопроводов и оборудования. Представлены избранные результаты измерений скоростей коррозии на различных участках движения добываемого продукта от скважин до пункта измерения расхода коммерческого газа. Описаны новейшие методы диагностических обследований, применяемые в качестве одной из составляющих системы коррозионного мониторинга.

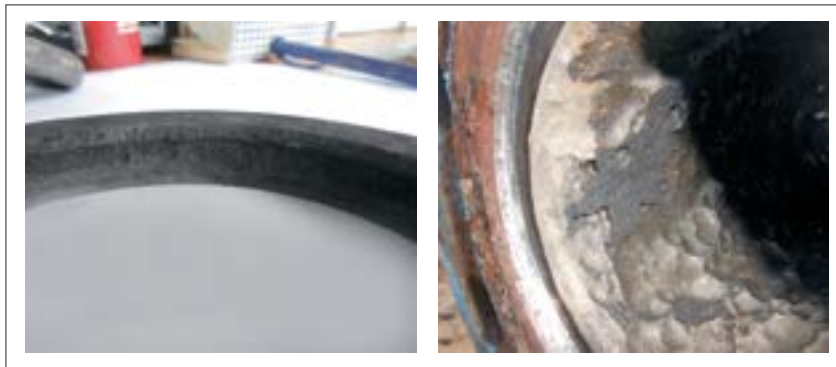
Рис. 1. Разрушения уплотнительного кольца и корпуса струнной задвижки

7 августа 2014 г. при проведении плановых работ по ревизии фонтанной арматуры АФ6Д-80/65х700 К1 ХЛ газоконденсатной скв. 2114 был выявлен пропуск пластовой смеси по фланцевому соединению крестовины ЕФ6Д-80/65х700 К1 ХЛ и аварийной (контрольной) задвижки ЗМС-65х700 К1 ХЛ, по-

сле чего было принято решение о необходимости остановки скважины и разгерметизации фланцевого соединения. В ходе осмотра уплотнительного кольца БХ154 и фланцевого соединения было выявлено разрушение уплотнительного кольца и места его по-

садки на крестовине и запорной арматуре (рис. 1).

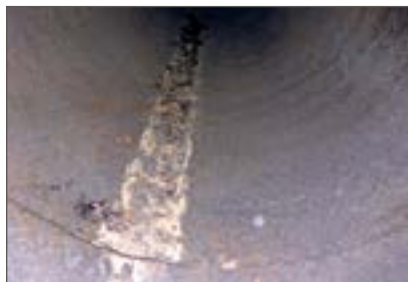
Рис. 2. «Ручейковая» коррозия внутренней поверхности газосборного коллектора куста 213

В феврале 2016 г. были обнаружены коррозионные повреждения внутренней поверхности газосборного коллектора куста 213 (рис. 2). Газосборный коллектор предназначен для транспорта углеводородной смеси от куста газоконденсатных скважин ачимовских отложений до газоконденсатного промысла. Общая протяженность газопровода составляет 4712 м. Ввод в эксплуатацию осуществлен 31 декабря 2010 г. Материальное исполнение трубы – сталь марки 09Г2С. Основные рабочие параметры газопровода-шлейфа 213: рабочее давление 14,4 МПа, диаметр трубопровода 325 x 14 мм, температура рабочей среды до 60 °С, температура окружающего воздуха от -60 до 40 °С. Процесс коррозии проходил преимущественно по нижней образующей

трубы. Зафиксированы коррозионные повреждения локального характера, с язвами и питтингами.

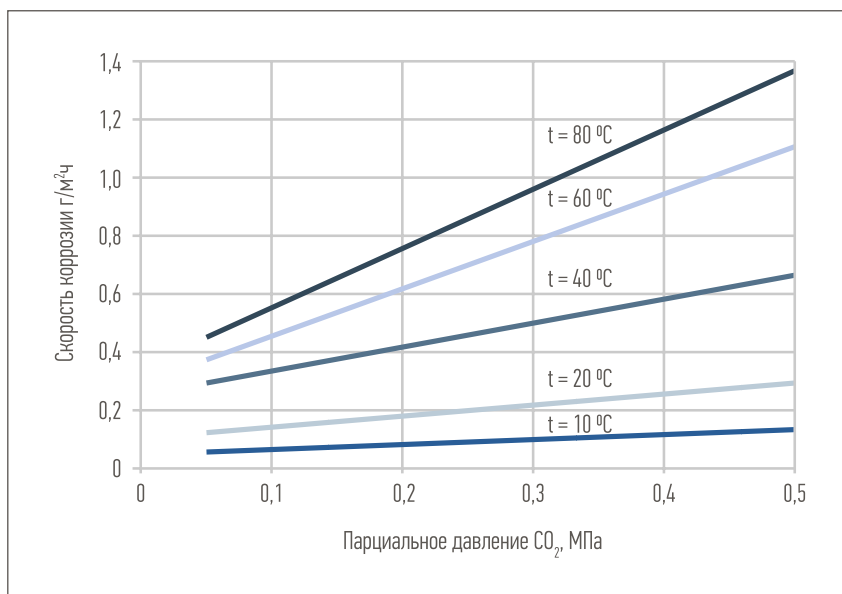
Рис. 3. Зависимости скорости коррозии от парциального давления углекислого газа

Изложенное позволяет предположить, что наличие в составе добываемого продукта диоксида углерода и температура более 40 °С создают благоприятные условия для протекания углекислотной коррозии сталей, не обеспеченных ингибиторной за-

щитой. Данные подтверждаются графиком на рис. 3 [3].

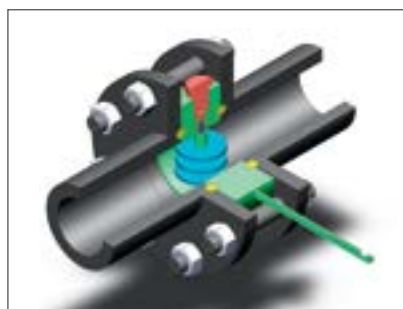
Рис. 5. Межфланцевый узел контроля скорости коррозии

Для составления полной картины коррозионной агрессивности среды на различных участках объектов УКПГ-22 с использованием собственных ресурсов была разработана система коррозионного мониторинга, позволяющая определять скорости коррозии оборудования по цепочке движения добываемого продукта от скважин до пункта измерения расхода коммерческого газа. Данная система включает два типа узлов контроля скорости коррозии. За основу был взят гравиметрический контроль скорости коррозии. До начала разработки данных устройств рассматривалось большое число стандартных вариантов установки образцов-свидетелей в поток среды, но каждый из способов предполагал изменение конструкции трубопроводов, требующих согласования проектных институтов. Поэтому для трубопроводов с высоким давлением, на которых отсутствуют штуцеры для защитных гильз, были разработаны межфланцевые узлы контроля скорости коррозии (рис. 5), а для трубопроводов, где имеются штатные места для монтажа термокарманов, – гравиметрические кассеты (рис. 6).

В настоящее время проводится коррозионный мониторинг в трубопроводах обвязки скважин ачимовских отложений, трубопроводах системы сбора газа, технологических трубопроводах УКПГ-22 с использованием межфланцевых узлов контроля скорости коррозии и гравиметрических кассет. Следует подчеркнуть, что в каждом межфланцевом узле контроля скорости коррозии на различных уровнях устанавливаются три образца – свидетеля коррозии. Для дальнейшего анализа в качестве основополагающих значений учитываются максимальные скорости коррозии для каждого узла. На рис. 7 представлены скорости коррозии на трубопроводах обвязки скважин, расположенных до регулятора давления. Практически на всех скважинах скорость коррозии превышает значение 0,1 мм/год, заложенное проектом как максимально допустимое. Стоит отметить, что на данном участке рабочее давление достигает значения 40 МПа, а температура добываемого продукта варьирует в пределах 40–60 °С, что создает благоприятные условия для протекания углекислотной коррозии. Поэтому закономерно, что на некоторых скважинах отмечено значительное превышение проектной скорости коррозии. По данным этих измерений, максимальная скорость зафиксирована на скв. 2А151 куста 2А15. Скорость коррозии верхнего образца составила 0,23 мм/год, среднего – 1,41 мм/год, нижнего – 4,63 мм/год.

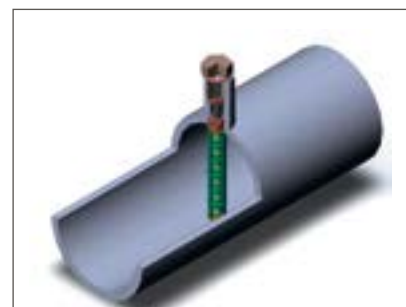
Рис. 6. Гравиметрическая кассета
