**В.П. Василенко**, заместитель управляющего директора по техническому развитию ЗАО «Нижневартовскремсервис» (Группа ГМС)

## ВТОРАЯ ЖИЗНЬ НАСОСА

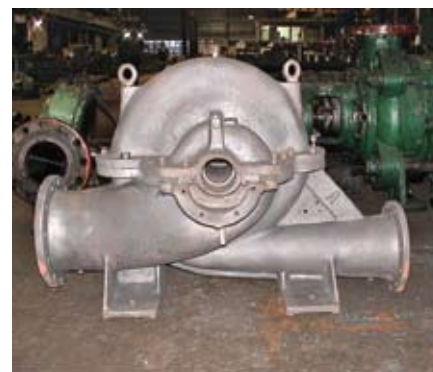
Фото 3.

- а)** ремонт базовой детали (корпус в сборе с крышкой) (фото 3, 4);
- б)** изготовление деталей ротора в сборе с полумуфтой;
- в)** сборочный процесс;
- г)** обкатка на стенде параметрических испытаний.

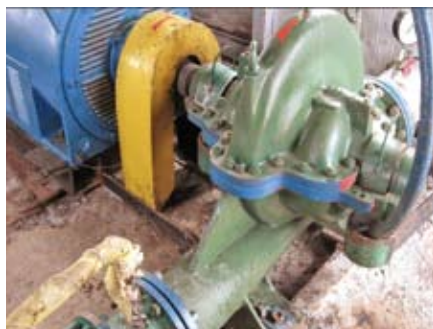
Фото 1.

В качестве последнего примера успешного использования мультиметалла LOCTITE можно привести ремонт широко востребованного в системе ППД и ППН насоса 200Д90 (фото 1).

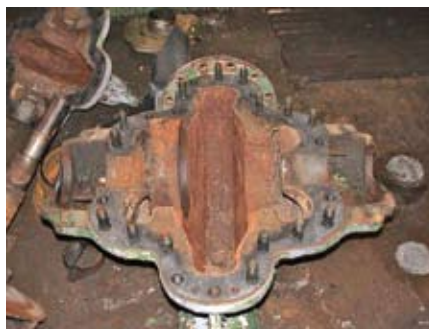
Фото 2.

«ТНК-Нижневартовск» компании ТНК-ВР на 01.01.2011 г. составляет около 90 шт. На фото 2 показан корпус насоса, отработавшего на Самотлорском месторождении 9000 часов.

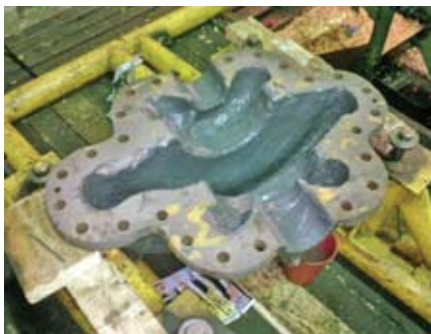
Фото 5.

Восстановление промытых поверхностей проточной части корпуса и крышки производится мультиметаллом LOCTITE (®Fixmaster®Superior Metal – двухкомпонентная металлополимерная система, наполненная ферросиликоном) (фото 5).

Мультиметалл имеет отменную стойкость к коррозии, химическую стойкость и стойкость к абразивному износу при температуре от  $-29^{\circ}\text{C}$  ( $-20^{\circ}\text{F}$ ) до  $+121^{\circ}\text{C}$  ( $+250^{\circ}\text{F}$ ). Основное предназначение – восстановление изношенных

поверхностей. Время высыхания – 24 часа.

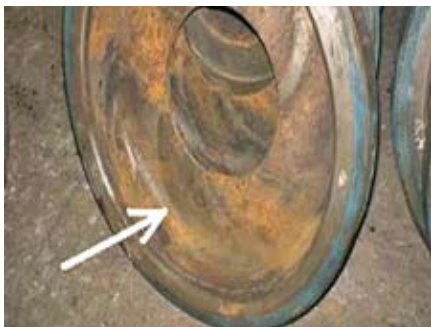
Фото 8а.

2. Посадочная поверхность секции под малое щелевое уплотнение (фото 8)

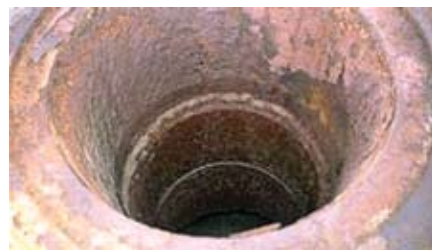
Фото 9.

3. Восстановление устья выкидной крышки (фото 9, 10)
