## СИСТЕМА МОНИТОРИНГА КОРРОЗИИ «РОКСАР»

### Результаты испытаний FSM в ООО «Газпром добыча Астрахань»

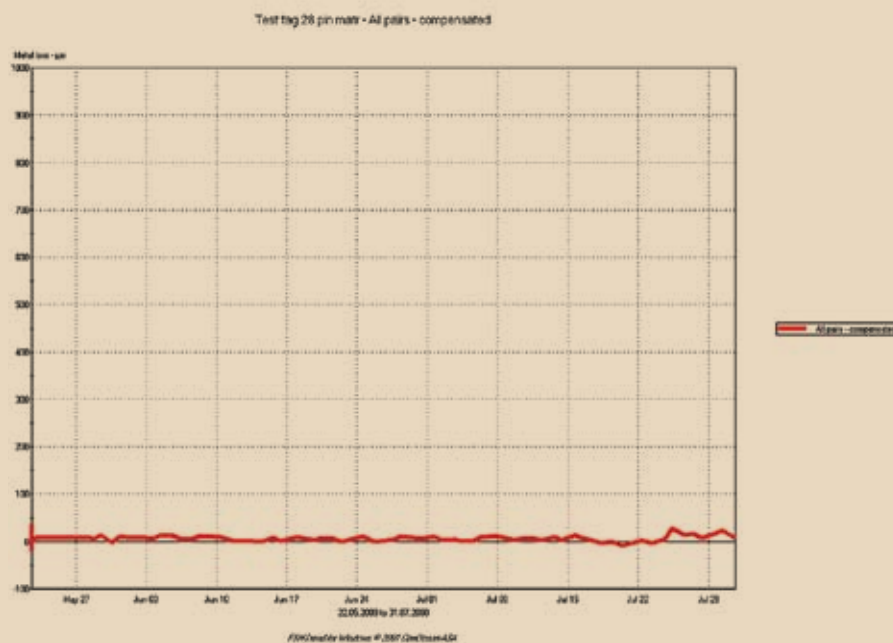
Рис. 1. Показатели коррозии в течение испытаний

На рис. 1 показаны данные по усредненной коррозии после проведения температурной компенсации (по всем парам штифтов). Температурная компенсация основана на результатах замеров в начале испытаний (низкая температура) и последних замеров, снова при низкой температуре испытательной трубной катушки.

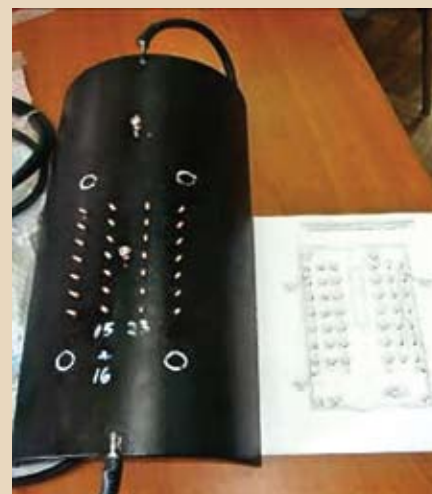
Рис. 2. Внешний вид модели трубы с матрицей из чувствительных штифтов

снятие слоя металла с внутренней поверхности сегмента трубы для имитации коррозионных повреждений различной конфигурации, оценка параметров этих повреждений аппаратурой FSM и с помощью ультразвуковой толщинометрии. На рис. 2 и 3 приведен внешний вид модели трубы, на которой проводились дополнительные испытания. На рис. 4 показана фактическая модель с искусственно нанесенными дефектами и соответствующие результаты измерений FSM аппаратурой.

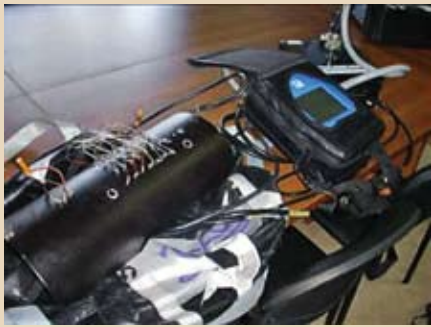
Рис. 3. Внешний вид модели трубы с подключенным оборудованием FSM IT

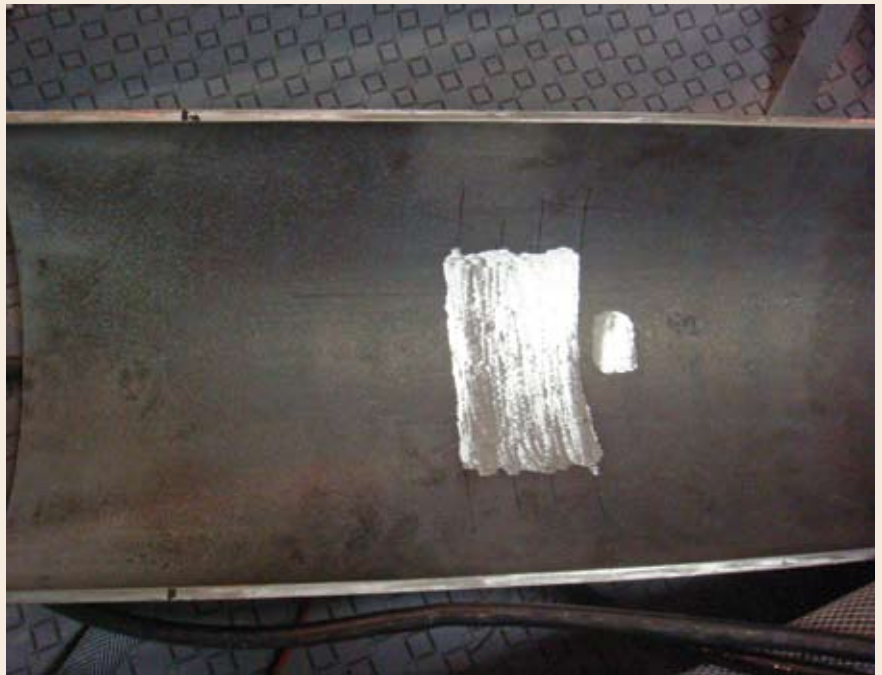
Рис. 4. Внутренний вид модели трубы с искусственно нанесенными дефектами, имитирующими повреждения от коррозии

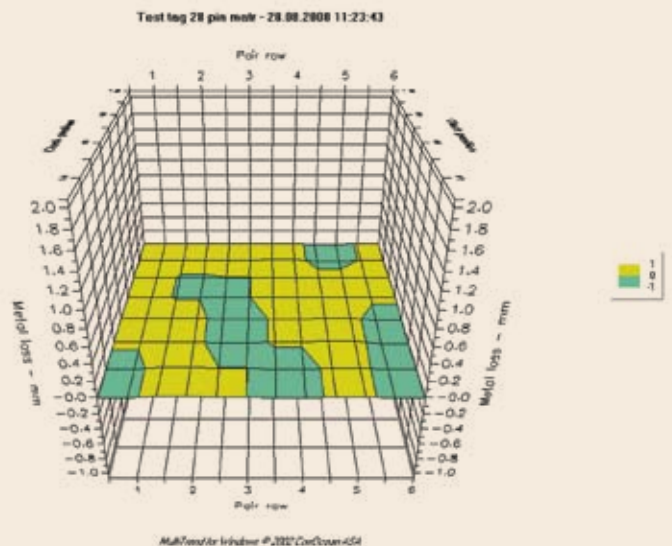
Рис. 8. Трехмерная диаграмма матрицы после снятия 0.3 мм стенки трубы

**Этап 2.** Область матрицы размечается на внутренней стенке модели с последующим снятием 0,3 мм толщины стенки методом шлифования. Производятся замеры с представлением результатов в виде двухмерного графика и трехмерной диаграммы (рис. 6 и 8).

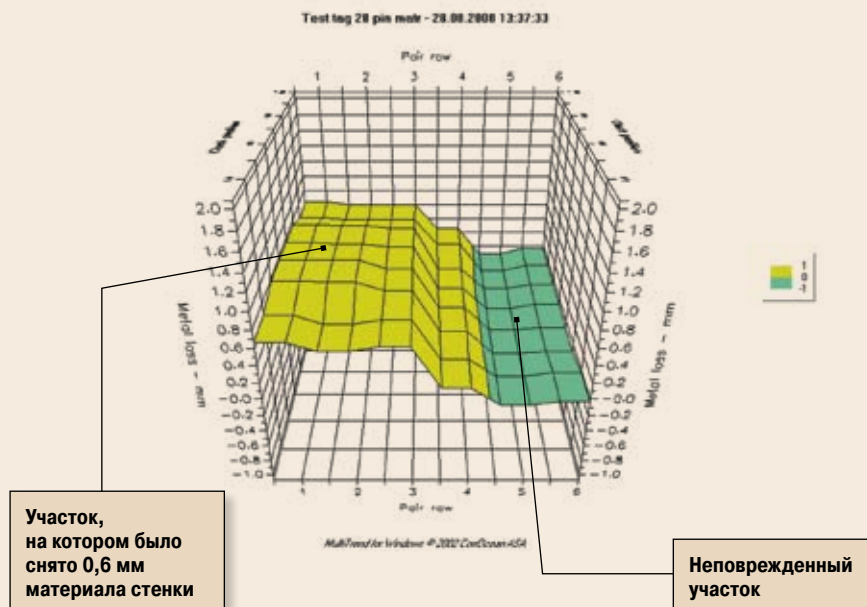
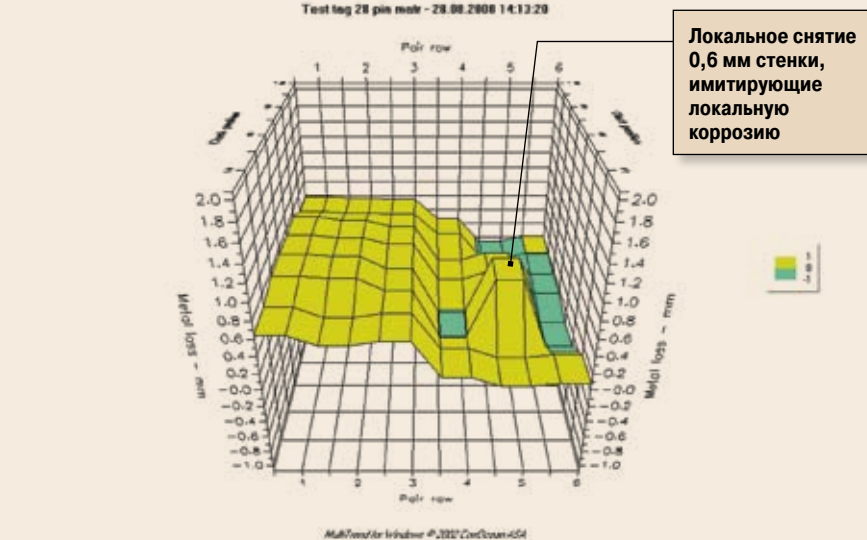
Рис. 10. Трехмерная диаграмма, демонстрирующая местный дефект

**Этап 4.** Создан локальный дефект, имитирующий локальную коррозию с последующим выполнением замеров (рис. 10).
