Ю.В. Казаков, инженер-механик, ООО «Эр Ликид Восток», e-mail: kazakov56@mail.ru;
А.Е. Зорин, к.т.н., начальник отдела инструментального контроля ЭАЦ «Оргремдигаз»,
ОАО «Оргэнергогаз», e-mail: zorin@oeg.gazprom.ru; **Н.Е. Зорин**, к.т.н., научный сотрудник, ООО «Газпром
ВНИИГАЗ», e-mail: N_Zorin@vniigaz.gazprom.ru

СОПРОТИВЛЯЕМОСТЬ ГАЗОПРОВОДОВ СТРЕСС- КОРРОЗИОННОМУ РАЗРУШЕНИЮ В ПРОЦЕССЕ ЭКСПЛУАТАЦИИ

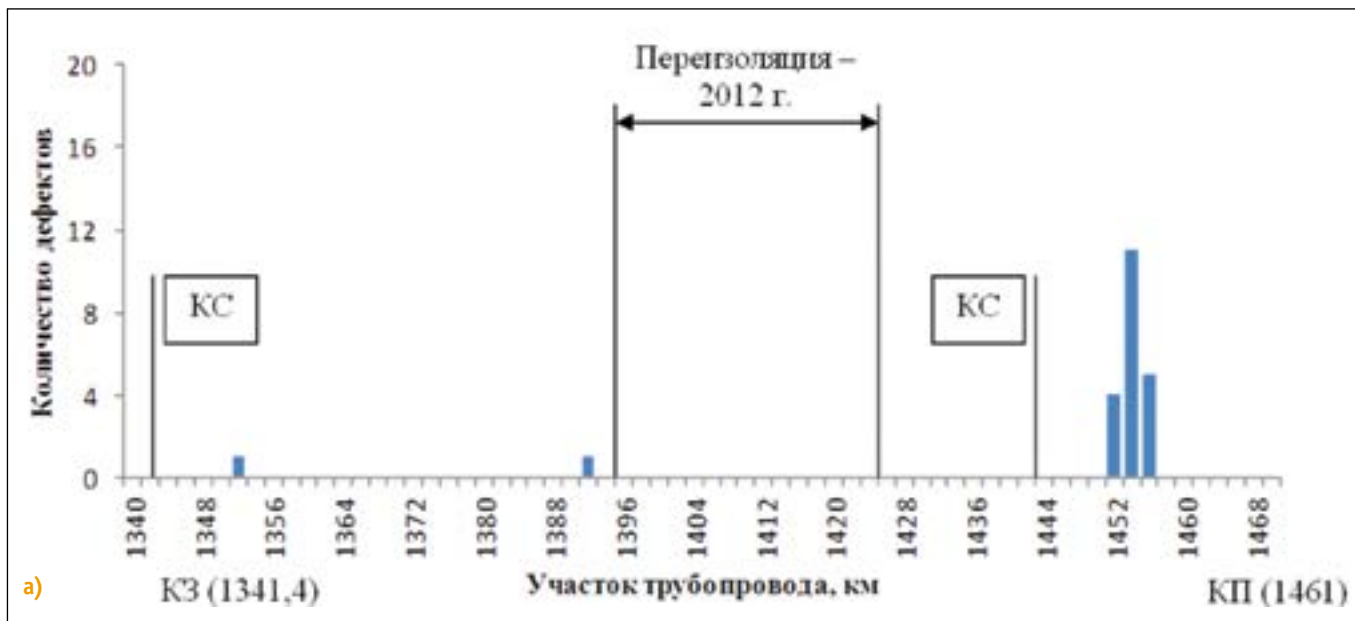
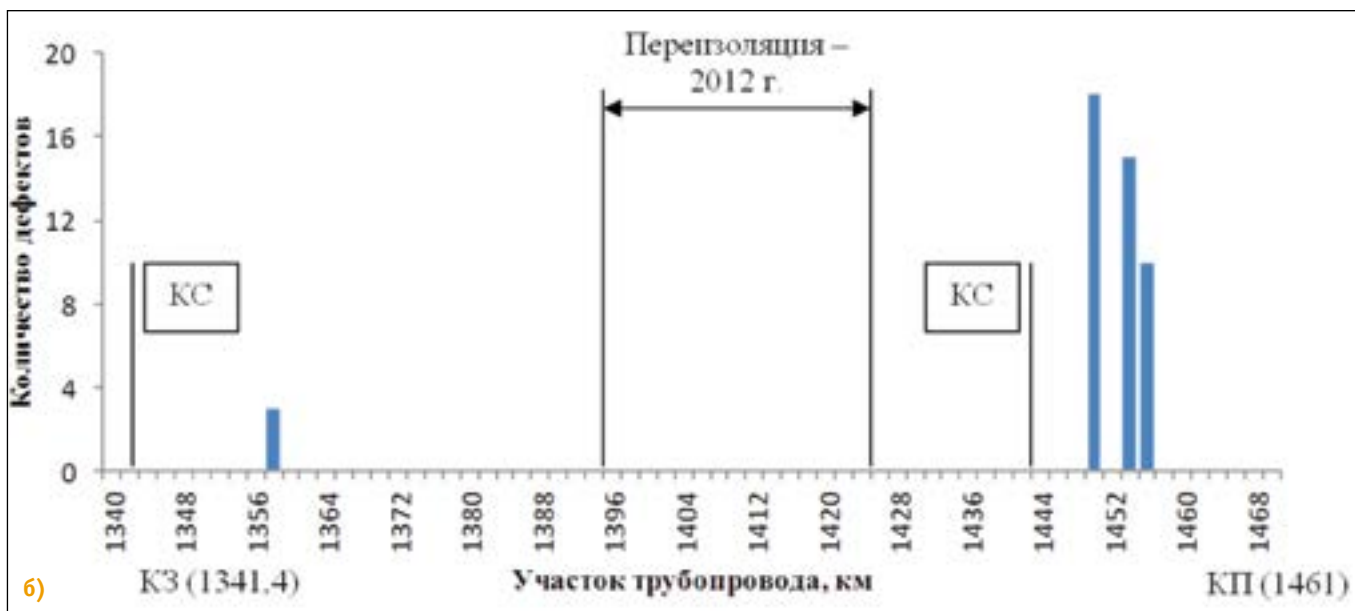
Рис. 1. Распределение стресс-коррозионных дефектов на участке газопровода: а) ВТД 2001 г.; б) ВТД 2007 г.

На рисунке 1 приведено распределение дефектов на участке проведения внутритрубной дефектоскопии (1341,4–1461 км) магистрального газопровода, по данным, полученным в 2001 и 2007 гг.

Как видно на рисунке, дефекты распределены неравномерно и практически

все локализованы на участках, расположенных в пределах 20 км от компрессорной станции. Особенности режимов эксплуатации данных участков являются повышенное давление, температура эксплуатации, а также присутствие циклических нагрузок различной частоты и асимметрии, связанных с работой оборудования компрессорной станции. Подобное нагружение, как известно, приводит к ускоренному развитию трещиноподобных дефектов как в инертных внешних условиях, так и в условиях коррозионного воздействия [7].

Применение в 2007 г. при проведении ВТД более совершенного оборудования привело к выявлению большего коли-

чества дефектов, однако на распределение дефектов по длине участка это не повлияло.

Несмотря на то что внутритрубные снаряды имеют ограниченную чувствительность к обнаружению стресс-коррозионных дефектов и с их помощью удастся обнаруживать только крупные, развитые дефекты, результаты, приведенные на рисунке 1, позволяют говорить о наличии зон, обладающих специфическим набором свойств и параметров металла, самой трубы либо условий эксплуатации, определяющих, по всей видимости, ускоренное развитие в этих местах стресс-коррозионных дефектов в сравнении с соседними участками. В случае несвоевременного проведения ремонтных работ очевидно, что именно развитие одного из этих дефектов приведет к разрушению трубопровода. А исследования характеристик металла в этих зонах или очаге вызванного ими разрушения будут показывать в большинстве случаев наличие дефектов структуры металла, технологии про-

В 2012 г. рассматриваемый участок был частично отремонтирован методом переизоляции (рис. 1). При проведении диагностических работ были выявлены многочисленные стресс-коррозионные дефекты, глубина которых в основном не превышала 10–15% толщины стенки трубы. Анализ характера и распределения выявленных дефектов показал, что растрескиванию могут быть подвержены как локальные участки трубопроводов протяженностью в несколько труб, так и протяженные участки, достигающие нескольких сотен метров, с дефектами почти на каждой трубе. При этом отдельные зоны растрескивания могут по длине достигать всей длины трубы, а в ширину – половины ее окружности. При рассмотрении локальных участков трубопровода, подверженных КРН, как

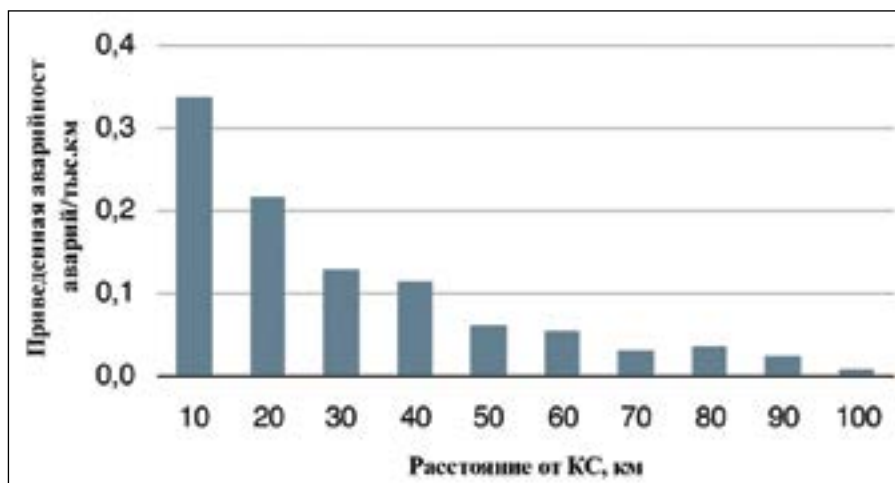
Рис. 2. Распределение отказов МГ, связанных со стресс-коррозией, в зависимости от удаленности от КС

конкретные металлургические или технологические дефекты трубы при реализации стресс-коррозионного разрушения становятся, как правило, местами локализации и ускоренного протекания процесса. Зависимость скорости роста стресс-коррозионных дефектов от условий нагружения хорошо подтверждается статистикой отказов магистральных газопроводов (рис. 2). Как видно на рисунке, количество отказов, связанных со стресс-коррозией, экспоненциально увеличивается с уменьшением расстояния до места выхода газа с компрессорной станции. Как уже отмечалось ранее, условия нагружения участков, прилегающие к КС, характеризуются высокочастотными циклическими нагрузками с небольшой амплитудой, повышенной температурой и давлением. При этом, как показывают результаты отбраковки труб при капитальном ремонте линейной части магистральных газопроводов, на участках, подверженных в данных условиях стресс-коррозии, дефекты в достаточном количестве могут присутствовать на всем протяжении между компрессорными станциями. Рассматривая отдельно влияние механических факторов, связанных с
