Повторное применение труб на объектах ПАО «Газпром»: обоснованность, целесообразность и эффективность

The Reuse of Pipes on the Facilities of the Gazprom PJSC: Reasonableness, Expediency and Effectiveness

Велиюлин И.И., Велиюлин Э.И., Аннаков Б.Д., Филатов А.А. Повторное применение труб на объектах ПАО «Газпром»: обоснованность, целесообразность и эффективность // Территория «НЕФТЕГАЗ». 2017. № 9. С. 96–102.

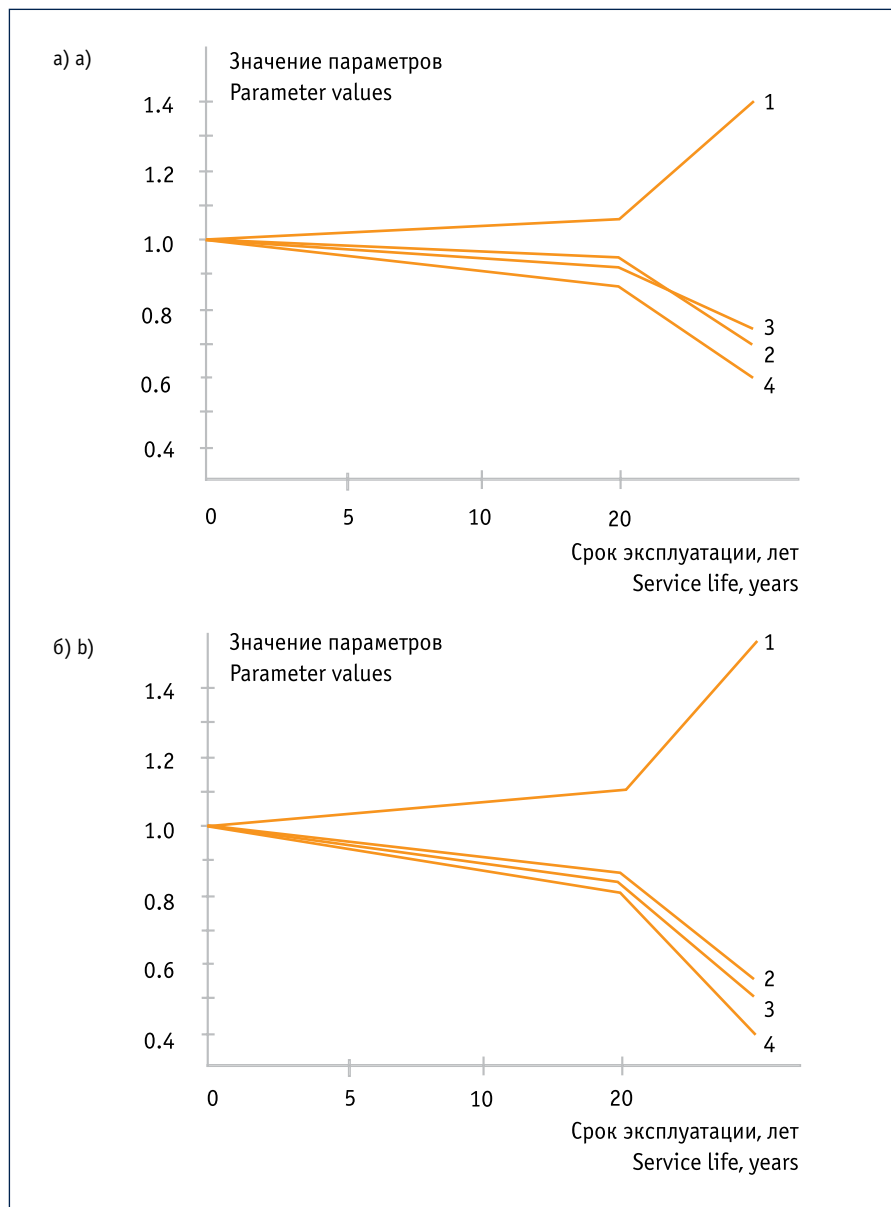
Рис. 1. Относительные изменения значений параметров трещиностойкости труб:

а) из сталей с пониженным содержанием углерода; б) из сталей с повышенным содержанием углерода:

1 – скорость роста трещин (dl/dN); 2 – допускаемый коэффициент интенсивности напряжений [K_I]; 3 – критический коэффициент интенсивности напряжений [K_{IC}]; 4 – критическая длина трещины l_{cr}

Анализ результатов экспериментов показал, что значения параметров трещиностойкости металла в дефектной зоне незначительно изменяются в первые 10 лет эксплуатации газопроводов и достаточно существенно – после 20 лет (рис. 1). Например, величина параметра dl/dN , характеризующая скорость роста трещин, увеличивается в 1,4–1,5 раз после 20–25 лет эксплуатации

газопроводов по сравнению с исходным показателем. Уменьшение критической длины трещины достигает 40–53 %, прочностные характеристики металла также значительно снижаются.

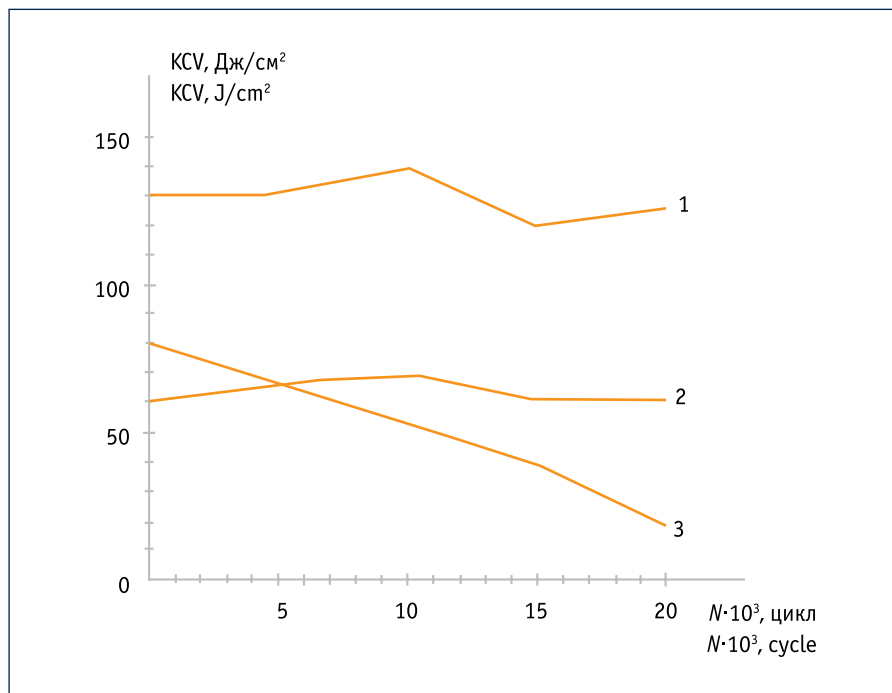
Рис. 2. Изменение показателей ударной вязкости при испытании образцов, вырезанных из-под дефекта стенки трубы:

1 – вдоль образца (труба из аварийного запаса); 2 – поперек образца (труба из аварийного запаса); 3 – поперек образца (труба после 20 лет эксплуатации)

Аналогичные данные получены [6] при проведении экспериментов с образцами, вырезанными из-под дефектов стенки трубы (рис. 2).

Сопоставление результатов исследований механических свойств металла труб в начальный период и после длительной эксплуатации показало, что значительных изменений (старения) не происходит в металле труб, не имеющих поверхностных дефектов: показатель прочности металла труб $\delta_{вп}$ несколько возрастает, а величина ударной вязкости KCV снижается, но незначительно, в пределах 20–30 %. Существенное падение значений ударной вязкости отмечено в зоне поверхностных дефектов (до 3–5 раз).
