# ВЛИЯНИЕ ТЕРМИЧЕСКОЙ И ХИМИКО-ТЕРМИЧЕСКОЙ ОБРАБОТКИ НА КОРРОЗИОННУЮ СТОЙКОСТЬ СТАЛЕЙ, ИСПОЛЬЗУЮЩИХСЯ ДЛЯ ИЗГОТОВЛЕНИЯ НАСОСНЫХ ШТАНГ, В УГЛЕКИСЛОТНОЙ СРЕДЕ

Н.А. Кичигина, к.т.н., старший научный сотрудник отдела защиты от коррозии; Т.А. Сюр, к.х.н., доцент, начальник отдела защиты от коррозии, филиал ООО «ЛУКОЙЛ-Инжиниринг» «ПермНИПНефть», г. Пермь

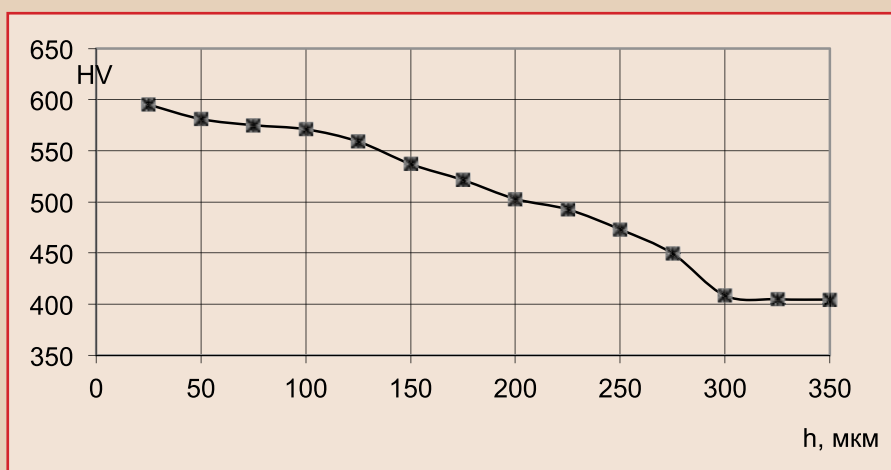
**Рис. 5.** Распределение микротвердости по глубине азотированного слоя образцов из стали 15X2Г2НМФБ, ВТА, охлаждение на воздухе

При ВТА мартенситной стали 15X2Г2НМФБ в экологически безопасных расплавах солей образуются диффузионные слои глубиной до 0,3 мм за 1–2 часа (рис. 5).

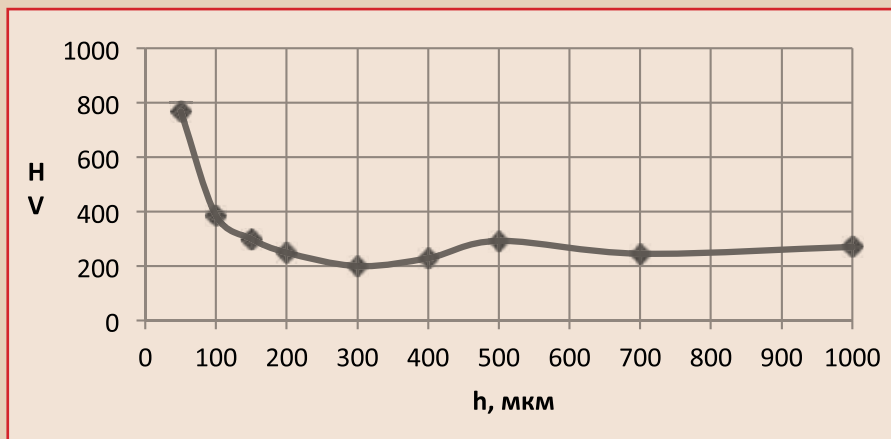
**Рис. 8.** Распределение микротвердости по толщине поверхностного слоя ПА-ЖГр1Д15 после НТА, охлаждение на воздухе

Режим низкотемпературного азотирования в расплаве солей  $K_2CO_3$ , NaCl, нитрида кремния – 560 °С, 2 часа (НТА), охлаждение на воздухе. Максимальная твердость поверхностного слоя – 790 HV, толщина слоя составила ~ 170 мкм (рис. 8).

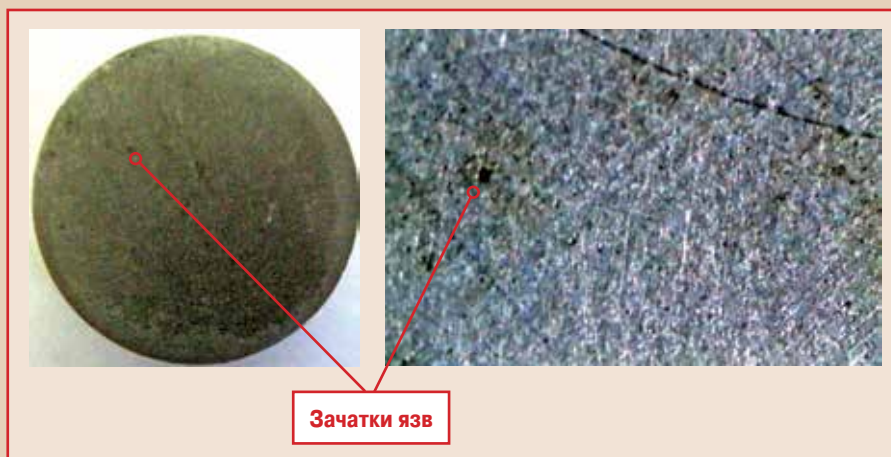
**Рис. 11.** Поверхность стали 20X13 после коррозионных испытаний в МПВ, насыщенной углекислым газом, x44

Анализ полученных данных позволил установить, что лучшей стойкостью к углекислотной коррозии среди исследованных сталей мартенситного класса обладает сталь 20Х13. Ее коррозионная стойкость выше в 6,7 раза, чем у стали 15Х2Г2НМФБ, в 11,4 раза – чем у стали 15Х2ГНМФБ, подвергнутой НТА, и в 17,2 раза – чем у стали 15Х2ГНМФБ, подвергнутой ВТА. Если сравнивать сталь 15Х2ГНМФБ, подвергнутую различным видам ХТО, то установлено, что проведение операции азотирования стали 15Х2Г2НМФБ привело к повышению скорости коррозии в углекислотной среде по сравнению с исходным состоянием в 1,7 раза после проведения НТА и в 2,6 раза после проведения ВТА. И если на поверхности образцов из стали 20Х13 после испытаний были заметны лишь зачатки язв, то на поверхности образцов из стали 15Х2Г2НМФБ сформировались крупные язвы. Образцы из стали 15Х2Г2НМФБ НТА также подверглись интенсивной язвенной коррозии, наблюдалось скалывание азотированного слоя. На поверхности стали 15Х2Г2НМФБ, подвергнутой ВТА, азотированный слой подвергся разрушению с образованием коррозионных язв и сеткой межкристаллитных трещин. Поверхность образцов после испытаний представлена на рисунках 11 и 12.

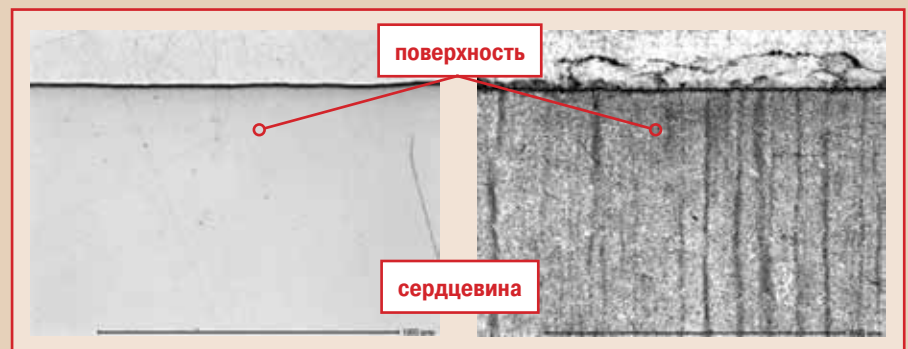
**Рис. 13.** Микроструктура 20Х13 после коррозионных испытаний в МПВ, насыщенной углекислым газом, х100

Металлографические исследования показали, что нержавеющая сталь мартенситного класса 20Х13 подверглась сплошной равномерной коррозии на глубину 15 мкм (рис. 13). Образцы из стали 15Х2Г2НМФБ подверглись сплошной равномерной коррозии на глубину до 60 мкм (рис. 14). На поверхности стали 15Х2Г2НМФБ НТА реализовалась сплошная неравномерная коррозия на глубину до 120 мкм, а также язвы. На поверхности стали 15Х2Г2НМФБ ВТА в азотированном слое сформировалась равномерная коррозия, распространяющаяся на глубину до 160 мкм.

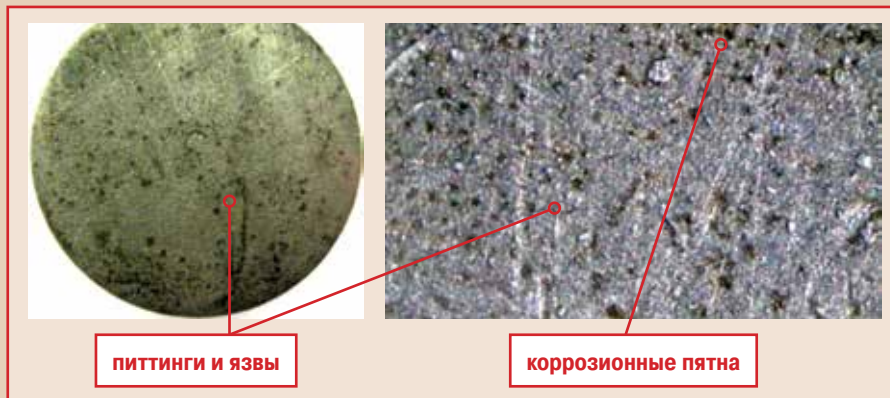
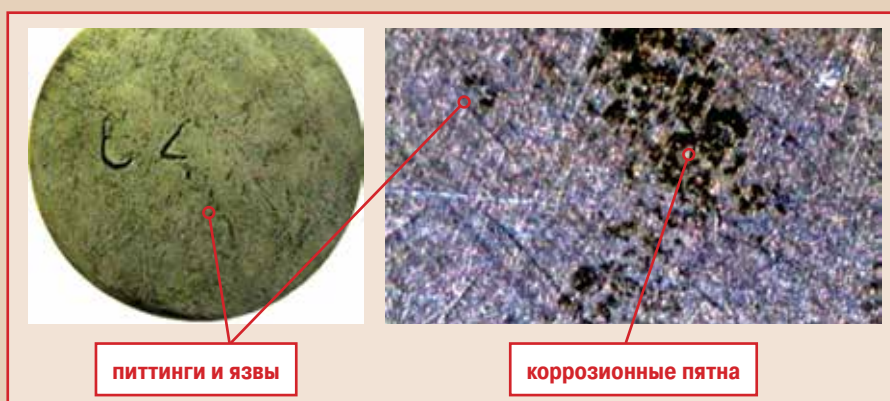
**Рис. 15.** Поверхность 15X2ГМФ после коррозионных испытаний в МПВ, насыщенном углекислым газом, x44

**Рис. 16.** Поверхность 40ХГМ после коррозионных испытаний в МПВ, насыщенном углекислым газом

зается наличием коррозионных пятен и язв различной ширины и глубины (рис. 15, 16).

Анализ приповерхностной зоны показал, что образцы из сталей 15X2ГМФ и 40ХГМ помимо язвенной коррозии подверглись сплошной равномерной коррозии на глубину 10 мкм и 60 мкм соответственно.
