Исследование влияния теплоизоляционных материалов на коррозионную стойкость металлов

Study of the Influence of Heat-Insulating Materials on the Corrosion Resistance of Metals

Гутников С.И., Павлов Ю.В., Попов С.С. Исследование влияния теплоизоляционных материалов на коррозионную стойкость металлов // Территория «НЕФТЕГАЗ». 2019. № 12. С. 56–62.

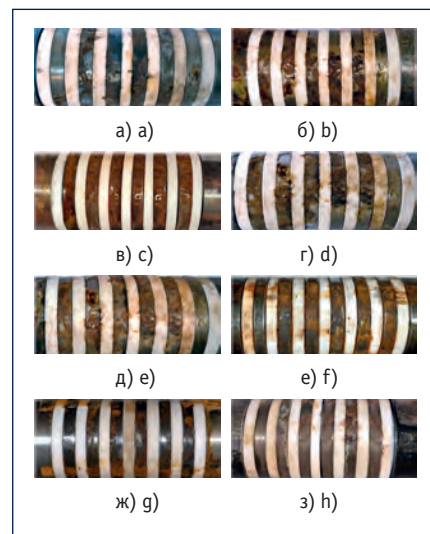
Рис. 2. Фотографии нижней поверхности образцов после эксперимента:

- а) каменная вата с содержанием Cl⁻ < 10 ppm;
- б) каменная вата с содержанием Cl⁻ > 10 ppm;
- в) стекловата; г) базальтовое супертонкое волокно; д) мат прошивной Isotec МП-100;
- е) синтетический каучук; ж) пенополиуретан;
- з) пеностекло

Fig. 2. Photos of the bottom side of the samples after the experiment:

- a) stone wool with a content of Cl⁻ < 10 ppm;
- b) stone wool with a content of Cl⁻ > 10 ppm;
- c) glass wool; d) basalt superthin fiber;
- e) stitched mat Isotec MP-100; f) synthetic rubber;
- g) polyurethane foam; h) foam glass

На рис. 2 представлены фотографии поверхности образцов после проведения экспериментов. Для каждого образца проводилась съемка нижней и верхней части.

Можно отметить, что основная часть повреждений приходится на нижнюю часть образца, расположенную в диапазоне 4–8 ч. Аналогичная картина разрушения наблюдается в работе, посвященной исследованиям в данной области [8].

Значения полученных скоростей коррозии лежат в интервале от 0,23 мм/год для образца цилиндра ProRox PS 960 RU до 0,75 мм/год для образца пенополиуретана (ППУ). Полученные результаты согласуются с результатами ряда натурных испытаний. Например, в работе [12] представлены результаты натурных испытаний КПИ для разных видов марок сталей. В ходе исследований,

Полученные результаты свидетельствуют о важной роли пористости теплоизоляционного материала для развития процесса КПИ. Значительное разрушение нижней части образцов всех материалов обусловлено тем, что вода скапливалась именно в нижней части образцов. В то же время при исследова-
