ОПЫТ ПРИМЕНЕНИЯ
НОВЫХ ЗАЩИТНЫХ
ПОКРЫТИЙ
ТЕХНОЛОГИЧЕСКОГО
ОБОРУДОВАНИЯ

ООО «ГАЗПРОМ ДОБЫЧА АСТРАХАНЬ»

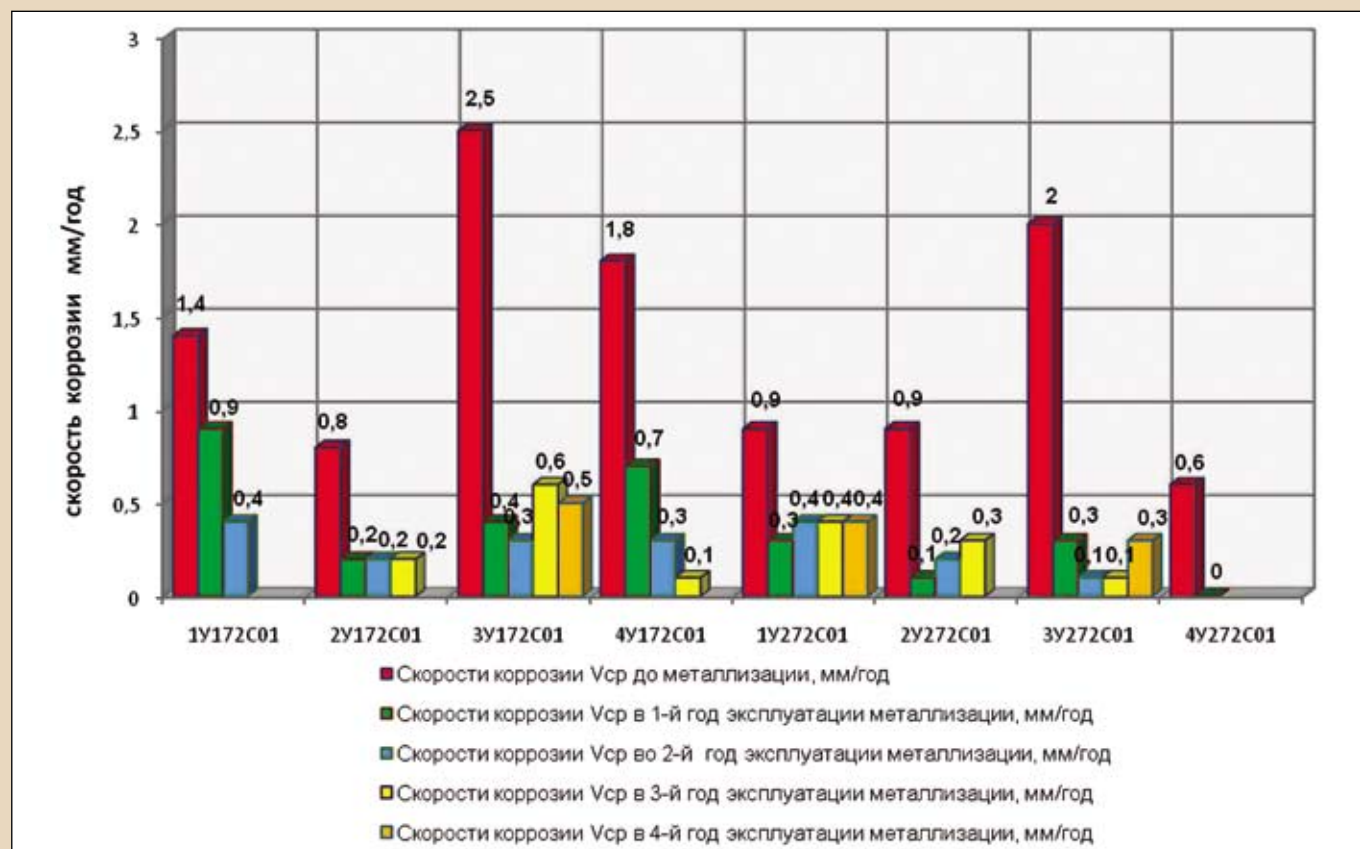
Диаграмма 1
Скорости коррозии V_{cp} (усредненные значения) по данным УЗТ
для абсорберов сероочистки С01 установок У-72 Астраханского ГПЗ

По данным УЗТ с помощью защитного покрытия в целом удалось значительно снизить скорости коррозии металла аппарата, причем этот эффект наблюдается на протяжении всего срока эксплуатации покрытия (диаграмма 1). Однако по результатам внутренних осмотров были выявлены локальные дефектные зоны покрытия, а также повреждения основного металла аппарата с высокими скоростями коррозии.

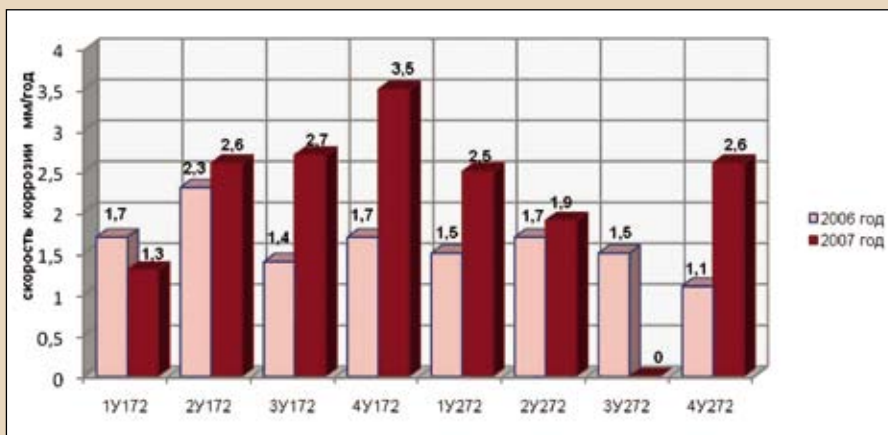
Диаграмма 2
Скорость коррозии (Vmax) аппаратов В02 У-72 за 2006–2007 годы.

емкости расширения богатого амина ЗУ272В02 с целью продления ресурса работы. Как и для абсорберов сероочистки, для этих емкостей характерным дефектом является повышенный коррозионно-эрозионный износ нижней части корпуса в результате воздействия потока насыщенного амина. На диаграмме 2 показаны скорости коррозии (максимальные значения Vmax) для этих аппаратов, рассчитанные по результатам внутренних осмотров за 2006–2007 г. Фактический срок службы этих емкостей не превышает расчетного срока эксплуатации (10 лет).
