ПРОЧНОСТЬ И ТРЕЩИНОСТОЙКОСТЬ КОЛЕС ЦЕНТРОБЕЖНЫХ КОМПРЕССОРОВ

Durability and crack resistance of the wheels of centrifugal compressors

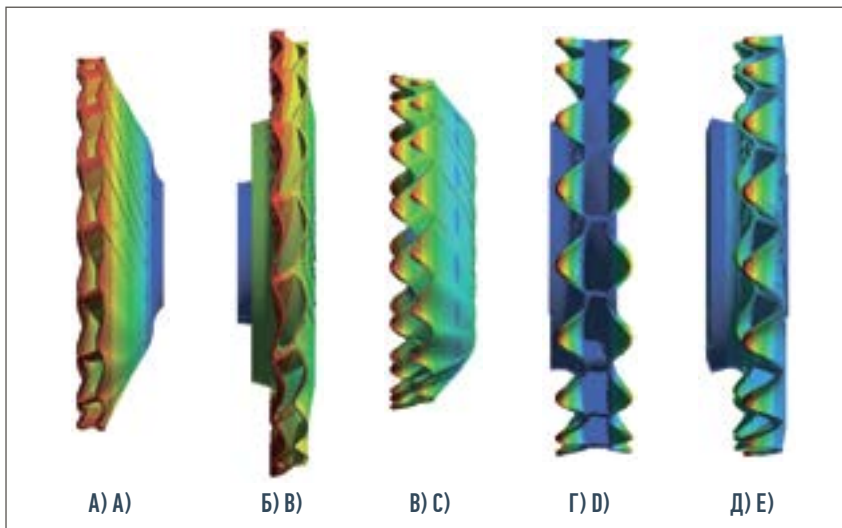
Рис. 10. Расчетные формы колебаний при частоте вращения 8500 об/мин (индекс гармоники 0):

а) первая 572 Гц; б) вторая 1265 Гц; в) третья 1917 Гц; г) четвертая 2800 Гц; д) пятая 2990 Гц

Результаты расчета первых пяти частот собственных колебаний колеса 3-й ступени при вращении с частотой 8500 об/мин для нулевых гармоник представлены на рис. 10.

Первые пять собственных форм колебаний при частоте вращения диска – 8500 об/мин показаны на рис. 10а–д. Наблюдаются как зонтичные, так и веерные формы
