Б.А. Ерехинский¹, В.И. Чернухин¹, К.А. Попов², А.Г. Ширяев³, С.А. Рекин³, С.Г. Четвериков³¹ ПАО «Газпром» (Санкт-Петербург, Россия).² ООО «Газпром добыча Надым» (Надым, Россия).³ ПАО «ТМК» (Москва, Россия).

ТРУБЫ НЕФТЯНОГО СОРТАМЕНТА, СТОЙКИЕ ПРОТИВ УГЛЕКИСЛОТНОЙ КОРРОЗИИ

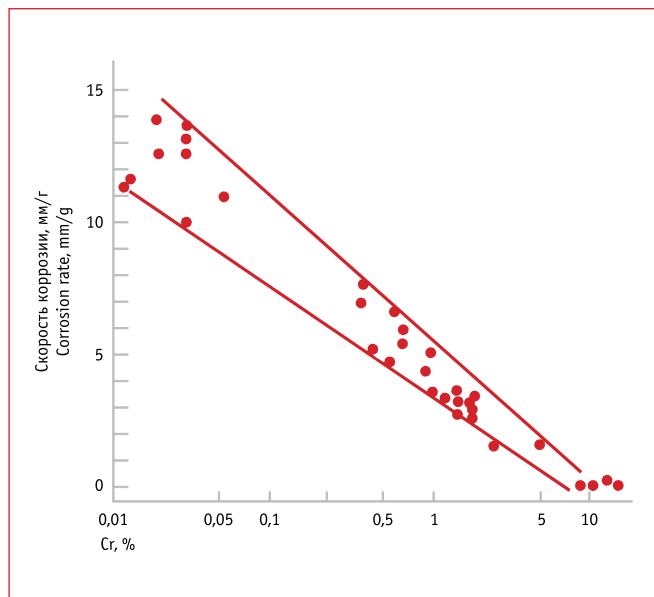
Рис. 7. Влияние содержания хрома в стали на коррозионную стойкость (искусственная морская вода: температура 60 °С; парциальное давление CO_2 , 0,1 МПа; скорость потока 2,5 м/с; длительность испытаний 150 ч)

Сопrotивление общей коррозии (потере веса) и точечной коррозии (питтингу) в сталях типа L80 13Cr достигается за счет формирования устойчивой пассивной пленки на поверхности материала. Процент содержания хрома в стали определяется следующим образом. При повышении содержания хрома в стали до 10% скорость коррозии в среде, содержащей CO_2 , заметно снижается, а затем изменяется незначительно (рис. 7). Таким образом, для обеспечения коррозионной стойкости хрома в стали должно быть не менее 10%.

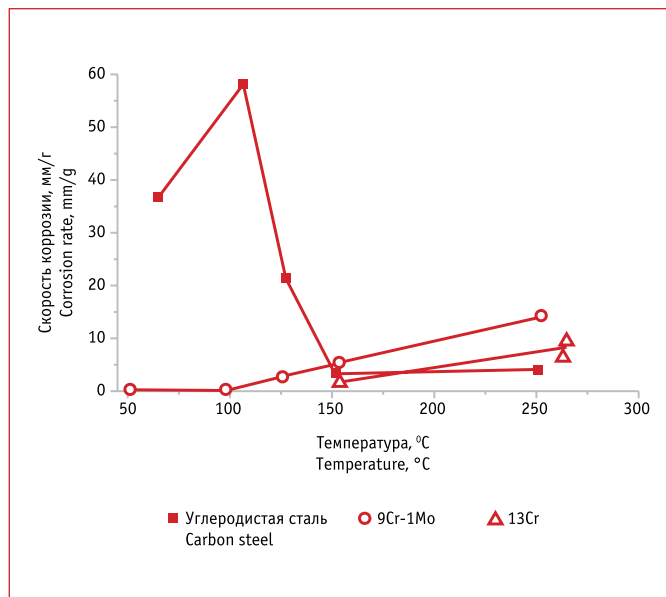
Рис. 8. Влияние температуры на скорость коррозии (искусственная морская вода: парциальное давление CO_2 , 3,0 МПа; длительность испытания 72 ч; скорость потока 2,5 м/с)

В среде, содержащей CO_2 , нержавеющие стали 13Cr обладают значительно более высокой коррозионной стойкостью вплоть до температур 150 °С, нежели углеродистые и стали 9Cr (рис. 8).
