УДК 622.691.4

Качество изоляционных покрытий – важнейший аспект в обеспечении защиты газопроводов от коррозии

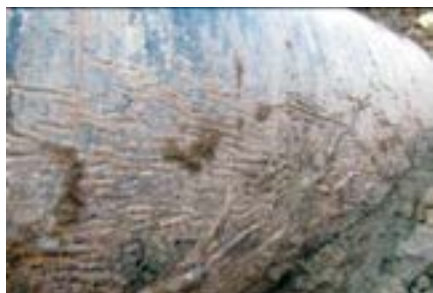
Рис. 1. Ленточное мастично-битумное покрытие («РАМ»)

В настоящее время при переизоляции участков газопроводов в основном применяют ленточные мастично-битумные покрытия холодного нанесения («РАМ») (рис. 1) и мастично-битумные покрытия горячего нанесения «Транскор-Газ» (рис. 2), наносимые с помощью механизированных комплексов в трассовых условиях.

К ОСНОВНЫМ НЕДОСТАТКАМ КОНСТРУКЦИИ ПОКРЫТИЯ НА ОСНОВЕ МАТЕРИАЛОВ «РАМ» СЛЕДУЕТ ОТНЕСТИ СЛЕДУЮЩИЕ:

- пониженная адгезия покрытия при нанесении в условиях отрицательных температур окружающей среды, а также в зоне продольного шва при любой температуре;
 - низкие физико-химические и прочностные свойства покрытия (явление хладотекучести под нагрузкой);
 - нестабильность качества покрытия при периодических остановках изоляционной машины (при переустановке рулонов);
 - образование гофр и морщин вследствие низкой устойчивости адгезионного слоя к сдвигу;
 - низкая производительность нанесения покрытия (3,5–4 м полезного прохода машины до замены рулона).
- В конструкции покрытия на основе мастики «Транскор-Газ» горячего нанесения имеются недостатки другого рода. Некоторые из них обусловлены физическими свойствами материалов:
- высокая температура плавления, что требует существенных энергозатрат;

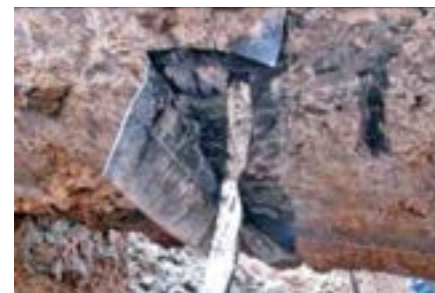
Рис. 2. Мастично-битумное покрытие («Транскор-Газ»)

• высокая текучесть разогретой до +180 °С мастики, что ведет к ее стеканию в нижнюю часть трубопровода, а значит, к большой разнице в толщине нанесенного слоя.

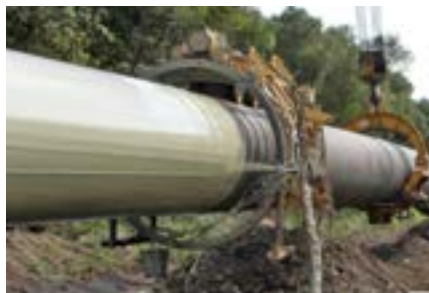
Рис. 3. Оборудование для нанесения покрытия

ком, и только в случае положительного результата осуществлялось их внедрение, а затраты восполнялись за счет гарантированных объемов поставок. В соответствии с таким подходом на объектах прошла опытно-промышленную апробацию и получила положительные результаты технология нанесения отечественных полиуретановых материалов с использованием разработанного под заданный материал отечественного оборудования (рис. 3).
